Örtliches  
Hochwasservorsorge- und  
Starkregenkonzept  
VG Göllheim

Teil  
**EINSELTHUM**

Gefährdungsanalyse und  
Maßnahmen zur Risikominderung

Stand Juli 2021

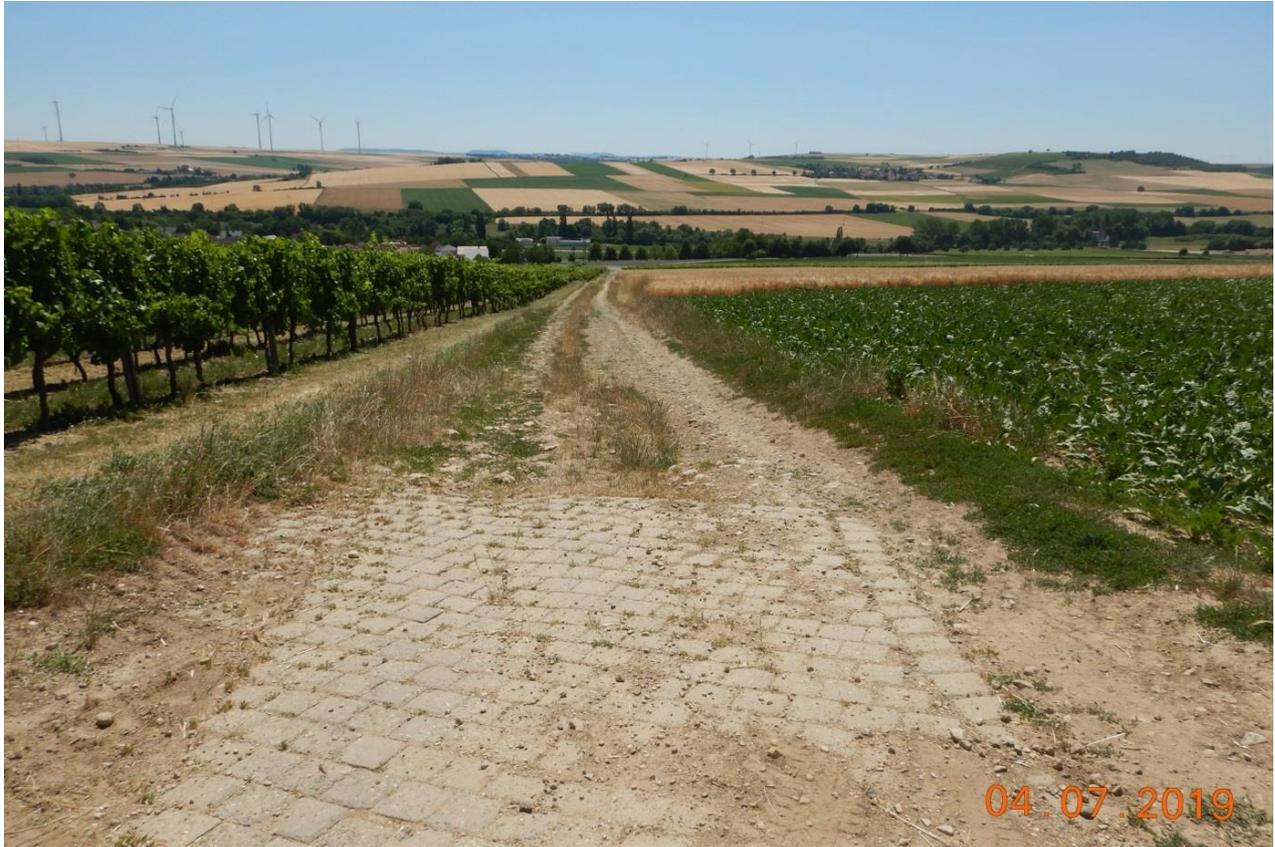
... sowie im Westen sammelt und über diese abfließen wird. Damit ist der direkte Außengebietszufluss auf das NBG gering.

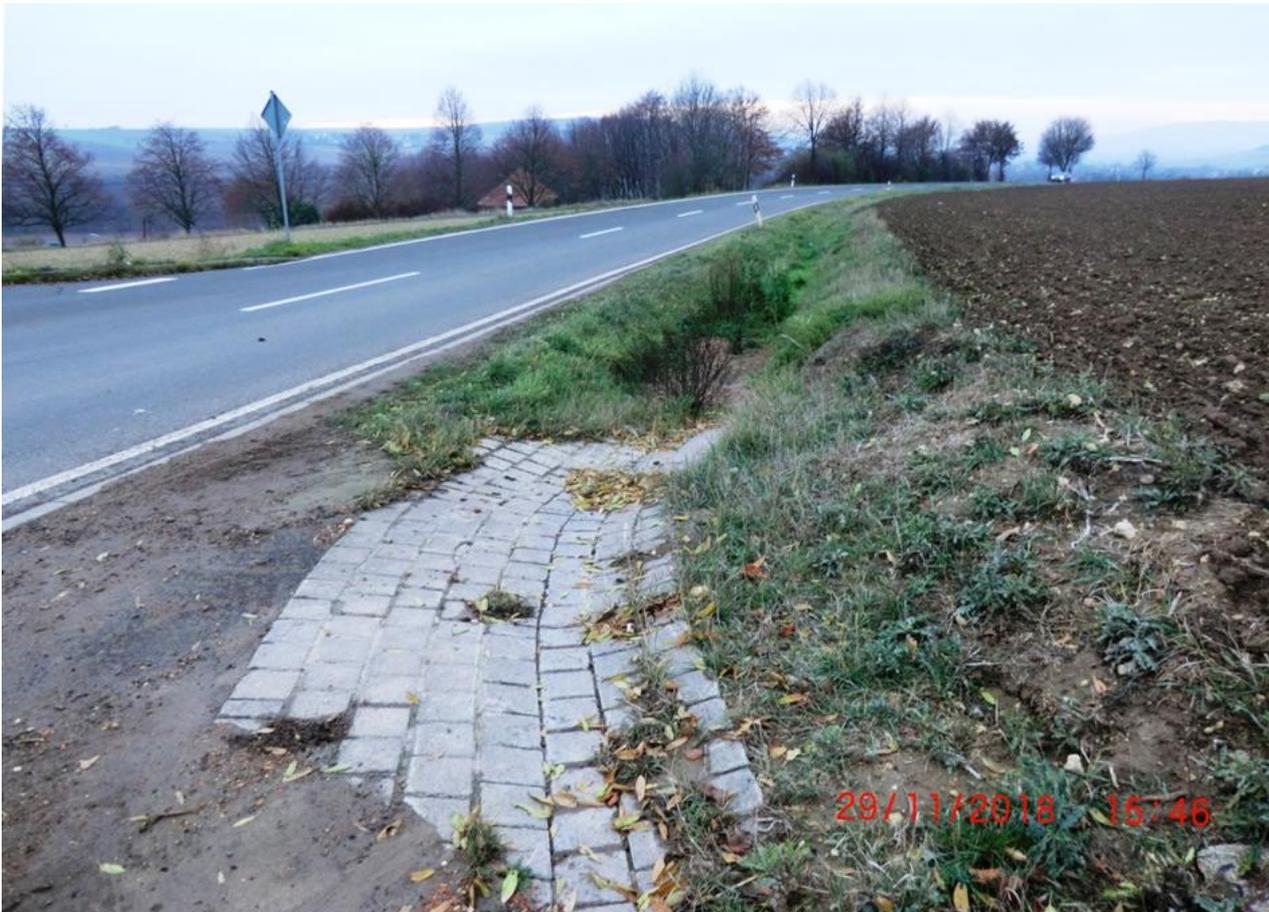
Der Weg im Westen entwässert zur K 64. Die dort vorhandenen Entwässerungseinrichtungen sind nicht in der Lage Starkregenabfluss aufzunehmen und geordnet abzuleiten. Die Querrinne im Weg hat eine geringe Leistungsfähigkeit und war zum Zeitpunkt der Ortsbegehung sehr schlecht unterhalten.

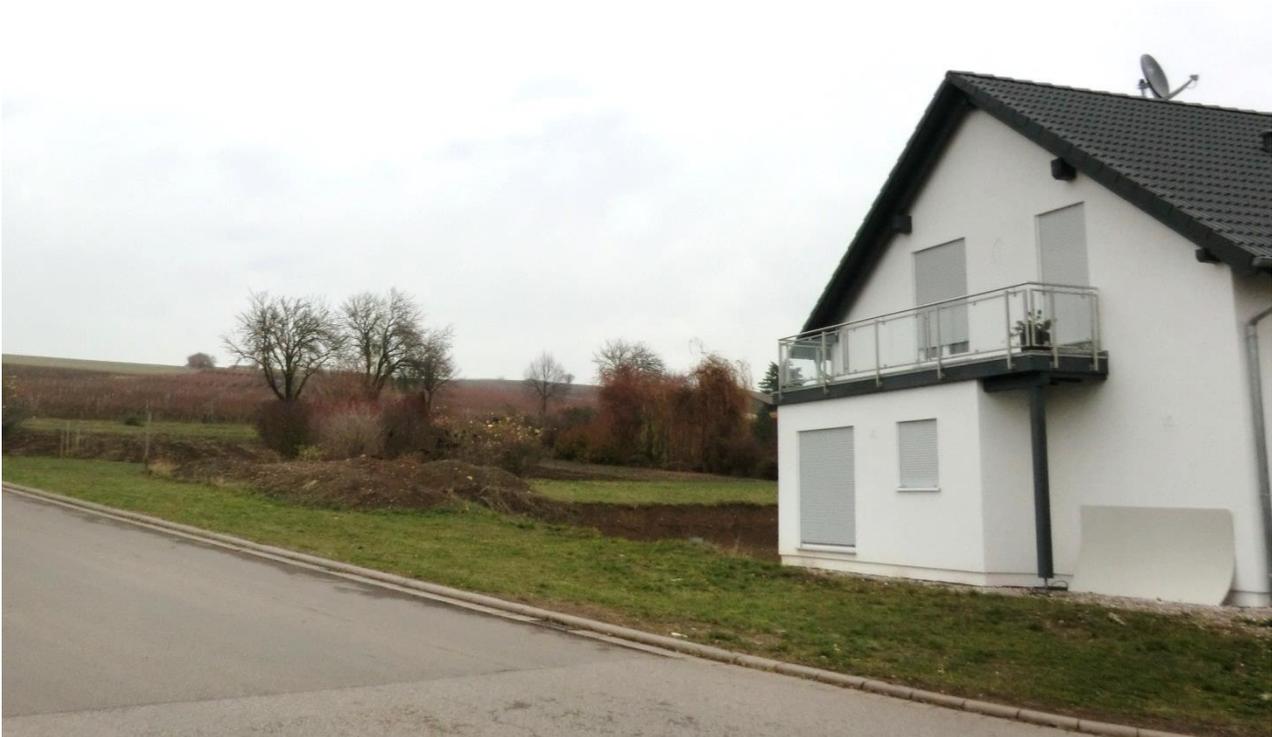
Sind Gebäude in den Hang hinein gebaut und liegen Hausöffnungen unter dem Niveau des umliegenden Geländes besteht die Gefahr, dass Wasser eindringt.

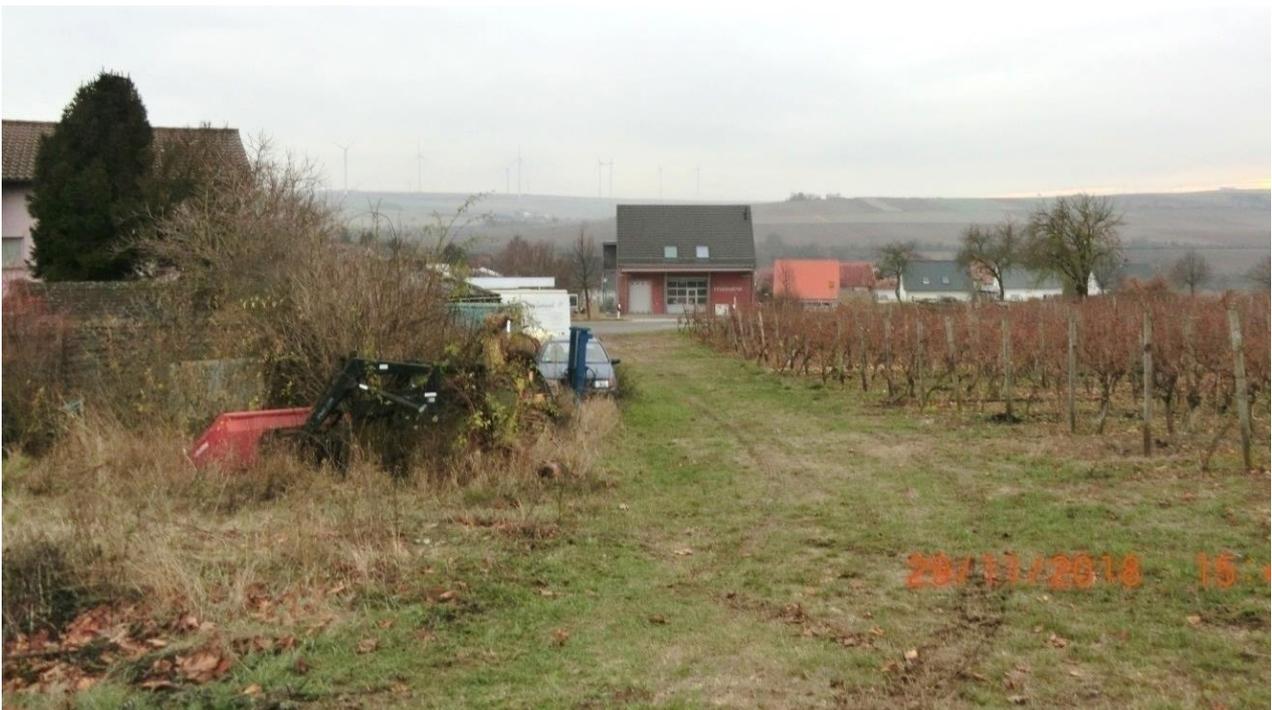
Exponiert liegt das Gebäude der Freiwilligen Feuerwehr, auch wenn dort bisher keine Überflutungsschäden aufgetreten sind.

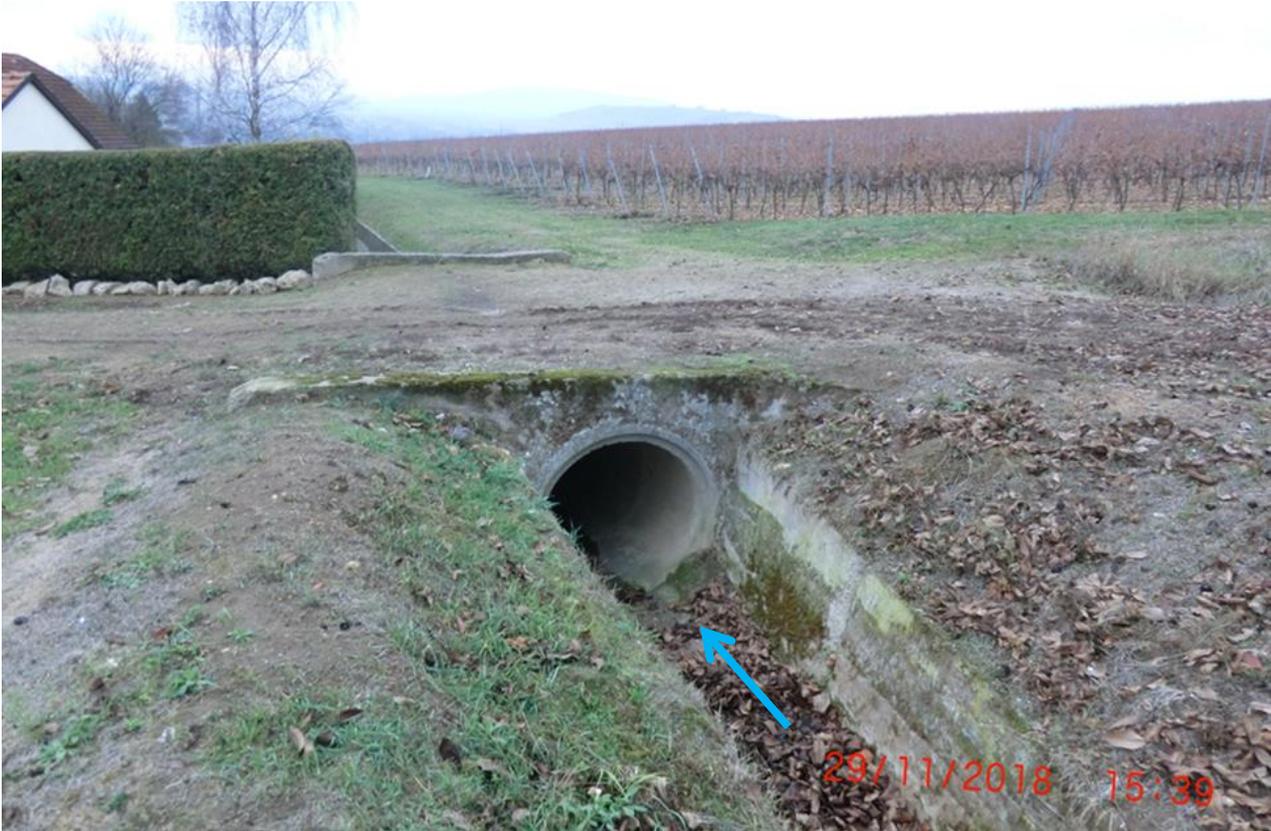
Beide Gräben sind im Bereich einer Grundstückszufahrt verrohrt.

In der Vergangenheit ist es hier nach Aussagen von Anwohnern bei Starkregen schon zu wildem Abfluss in den Ort und zur Überschwemmung von Gebäuden gekommen.

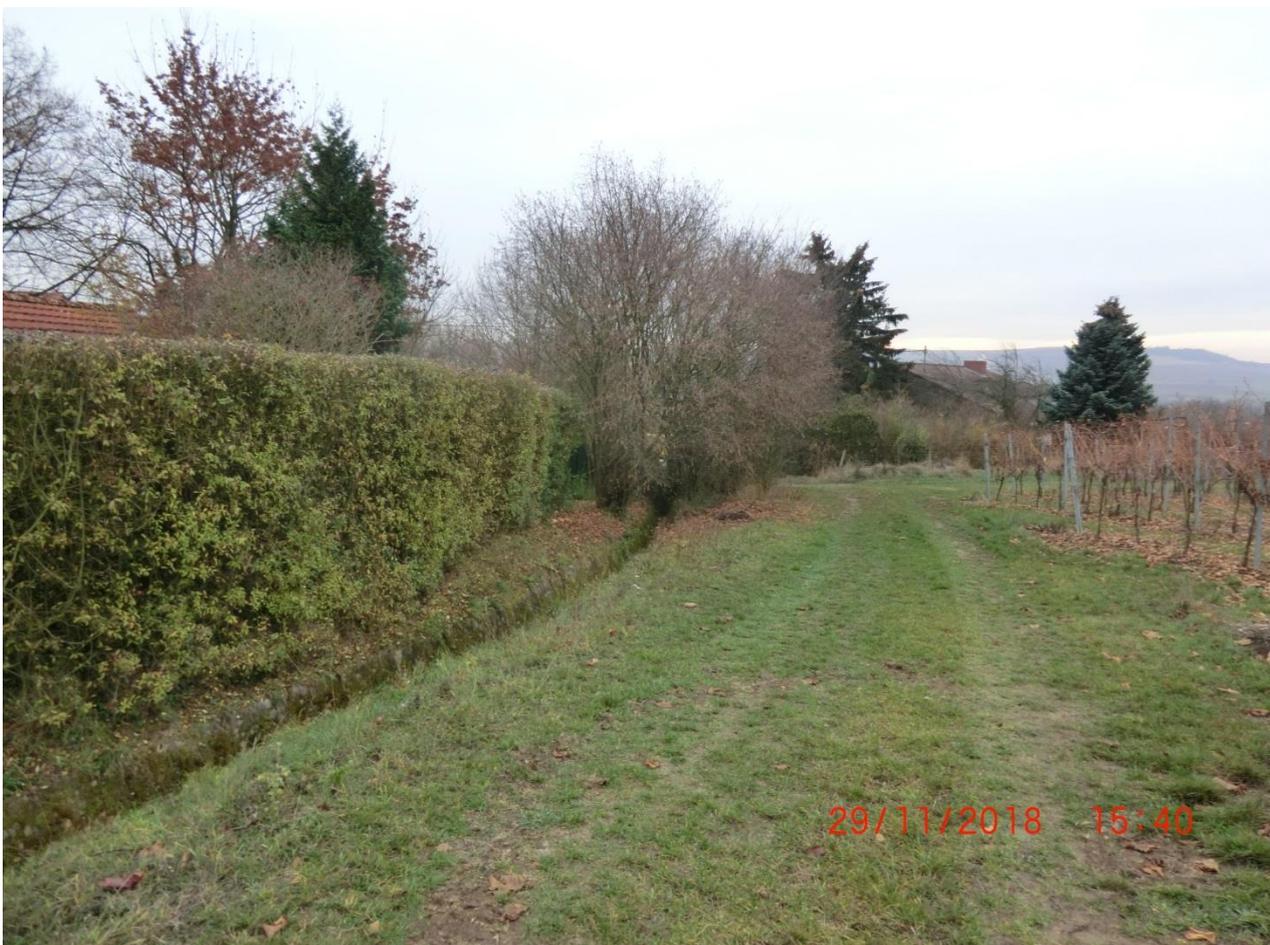
Der Mühlgraben quert die Hauptstraße (K 64) in einem Rohrdurchlass. Weder der zuführende Graben noch der Straßendurchlass sind in der Lage Sturzfluten abzuleiten und im Extremfall kommt es auch hier zur Überflutung aller angrenzenden Flächen einschließlich der Wohnbebauung.

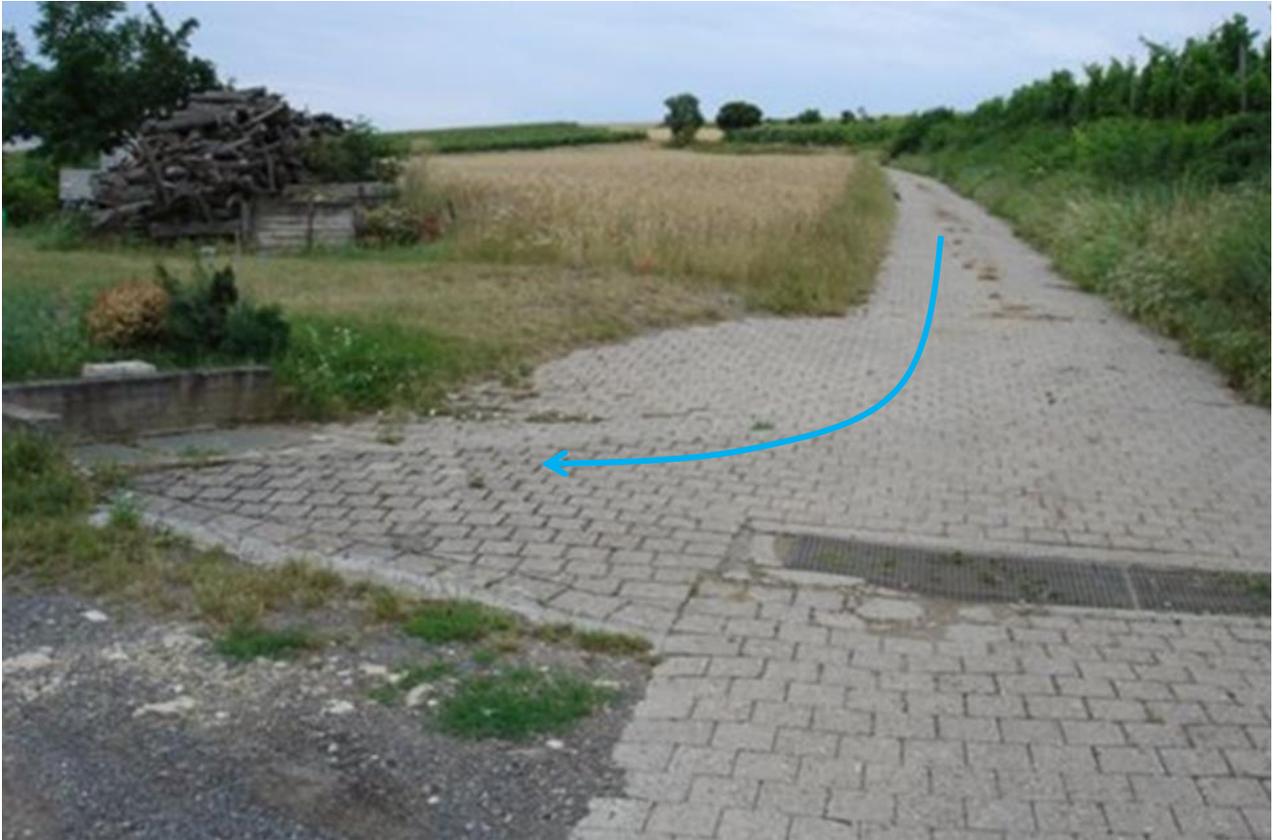
Am Ortsrand ist im Weg eine Querrinne ausgebildet, die zu einem Sandfang mit Ablauf zum Mühlgraben(s. auch Abschnitt 3.2) führt.

Die niedrige Aufkantung ist jedoch nicht in der Lage Sturzfluten umzulenken.

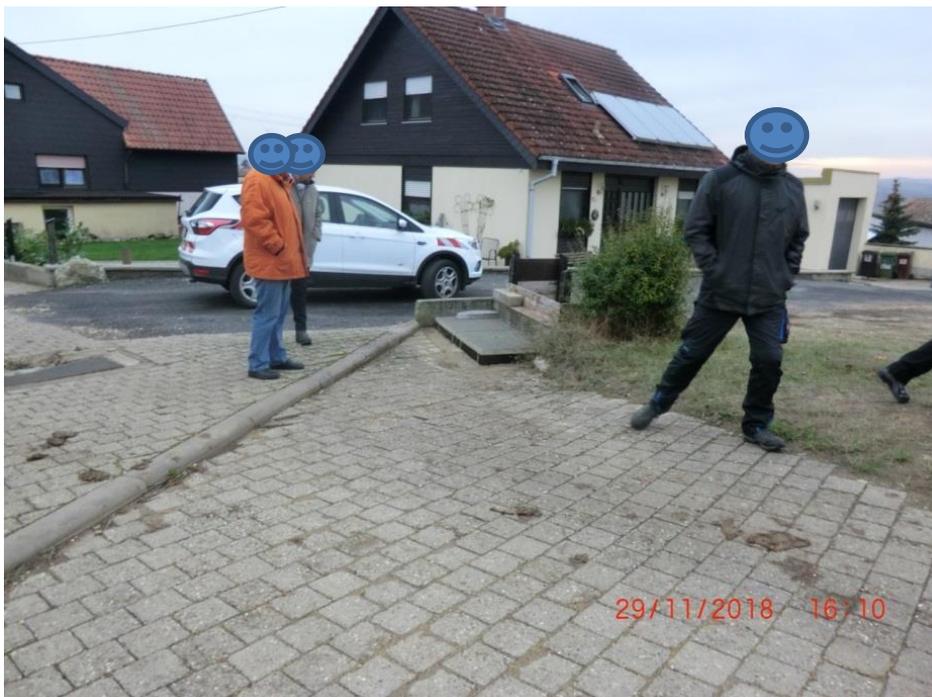
Ebenso wenig ist die Querrinnen unterhalb geeignet größere Wassermengen zu erfassen, da sie nicht auf der ganzen Wegbreite und in der Neigung des Wegs verlegt und mit einem engmaschigen Gitterrost abgedeckt ist. Bei Starkregenabfluss wird sie überströmt. Zudem besteht die Gefahr, dass diese vorzeitig mit Geschwemmsel verlegt und dadurch in ihrer Funktionsfähigkeit eingeschränkt ist.

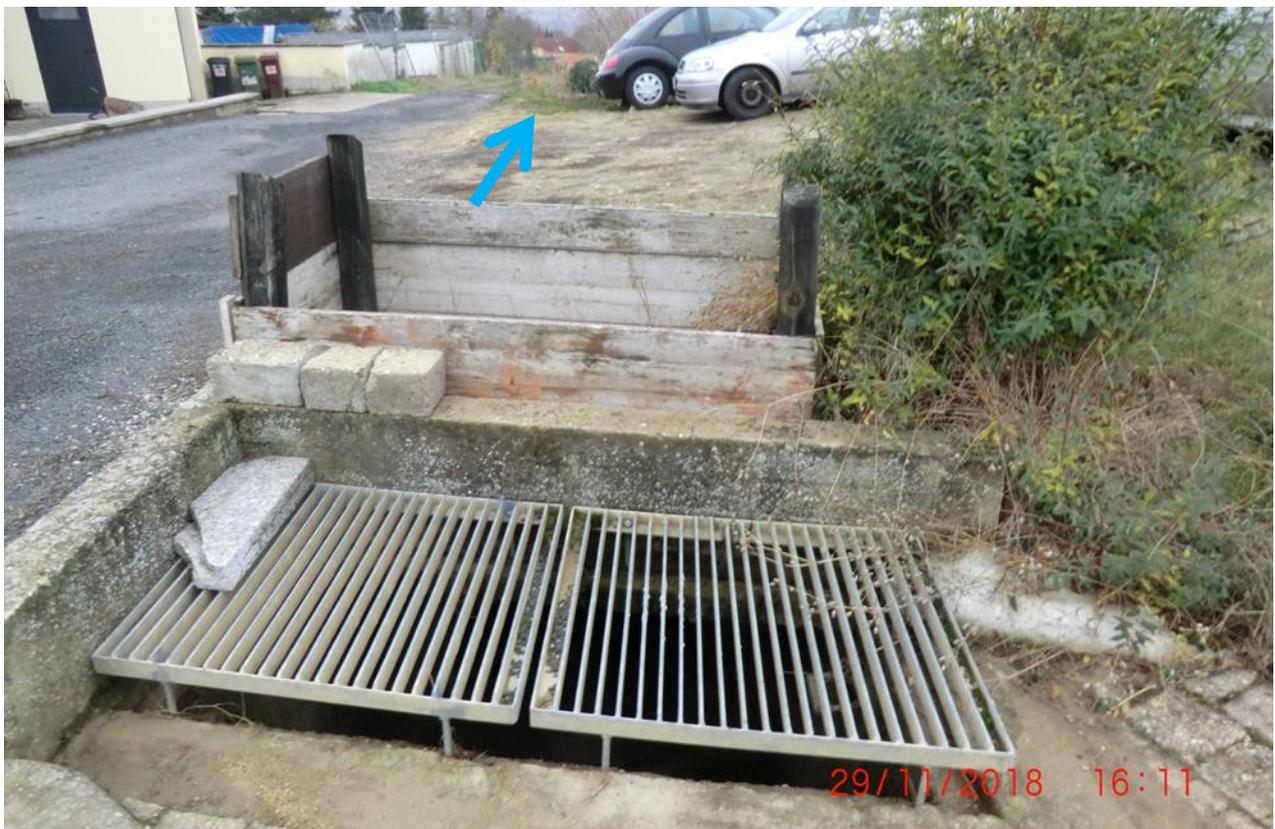
In der Vergangenheit ist es schon zu Überschwemmungen des Wohngebäudes direkt unterhalb des Einlaufschachtes gekommen.

Das Haus liegt tiefer als die Straße und damit extrem exponiert in der Abflussschneise von Sturmfluten. Durch zahlreiche tiefliegende Zugänge einschließlich eines außenliegenden Kellerzugangs kann sehr leicht Wasser in das Gebäude eindringen. Zum Schutz haben die Eigentümer bereits ein Mäuerchen errichtet, das im Extremfall jedoch überströmt werden kann. An dem Gebäude werden dringend weitere Objektschutzmaßnahmen empfohlen.

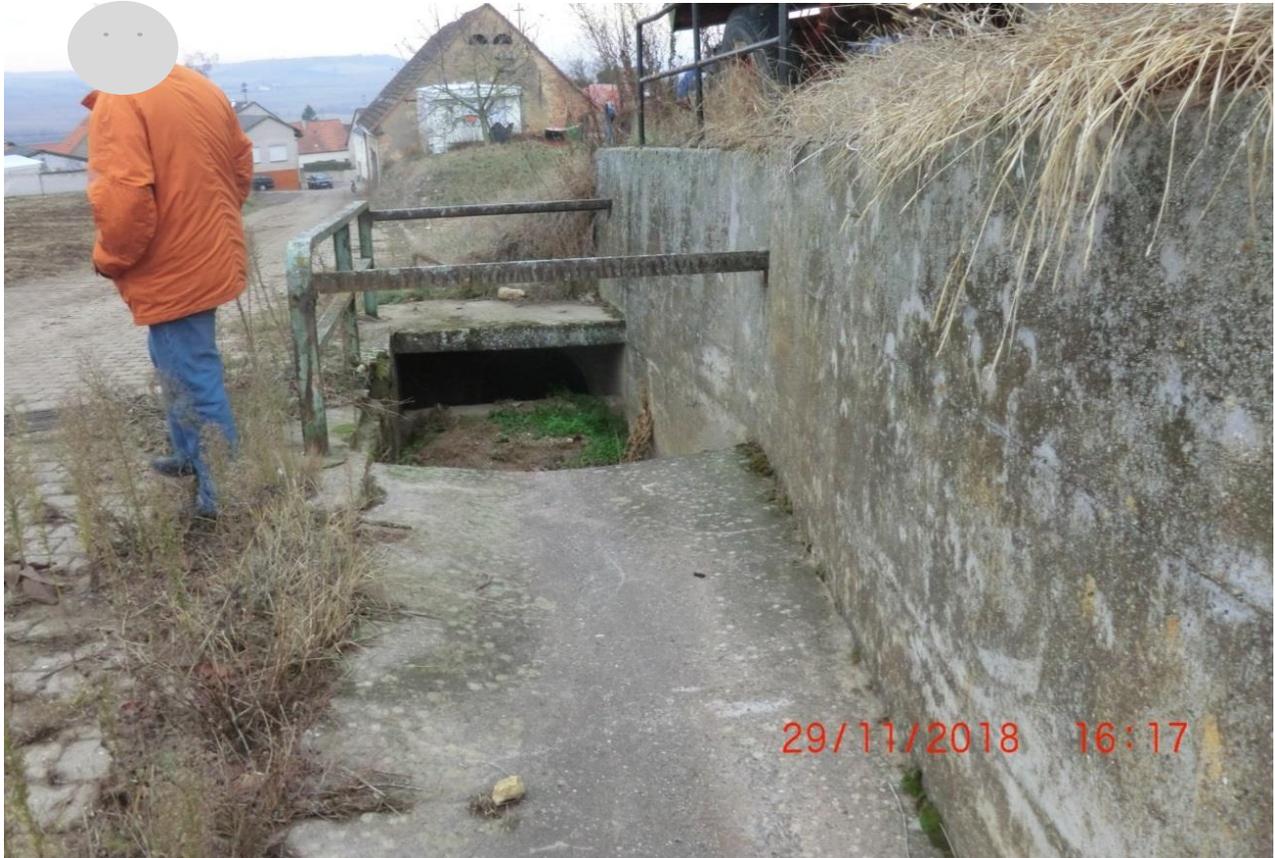
und Sturzfluten schießen darüber hinweg in die Ortslage. Zum Zeitpunkt der Ortsbegehung war der Sandfang stark versandet.

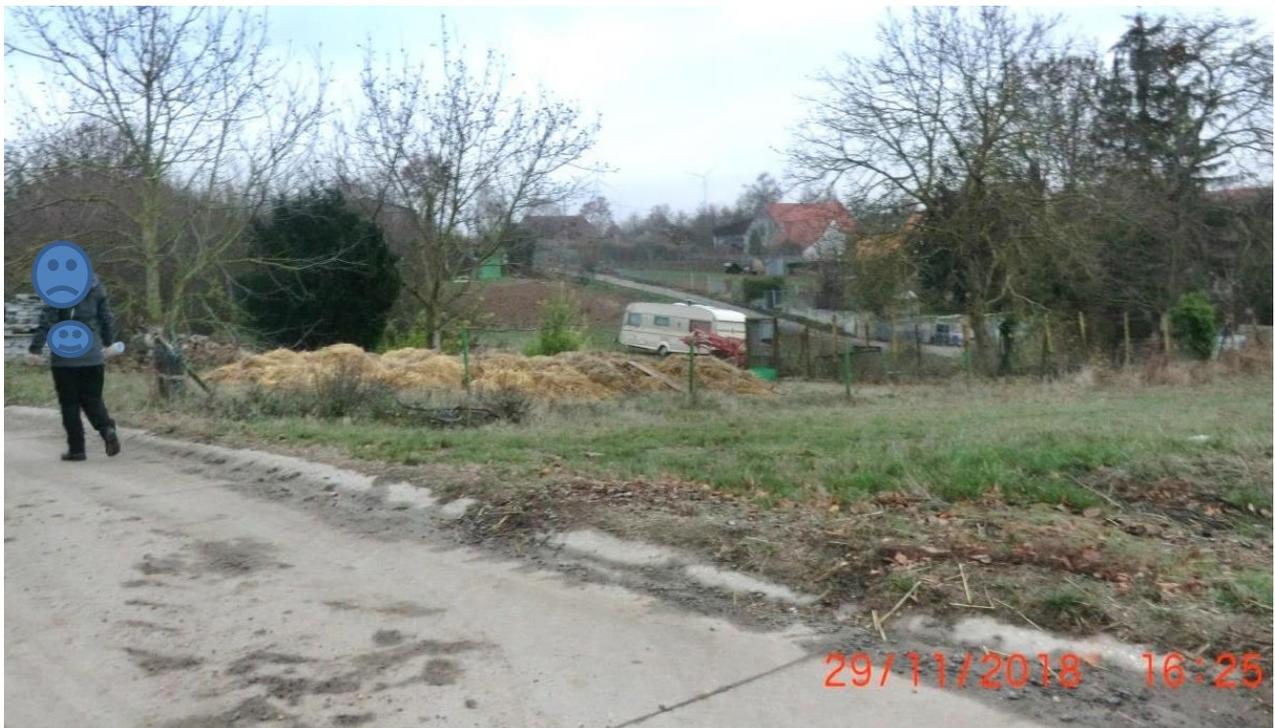
Der Bach quert den betonierten Wirtschaftsweg in einer Verrohrung, die unterhalb wieder in einen offenen Graben ausmündet. Neben dem Graben ist sehr viel Material abgelegt, das von einer Sturzflut mitgerissen werden kann. Da unterhalb, durch Bebauung eine deutliche Engstelle besteht, kann es dort zu einer Vollverkläuserung und völligen Abflussblockade kommen (s. Abschnitt 3.6).

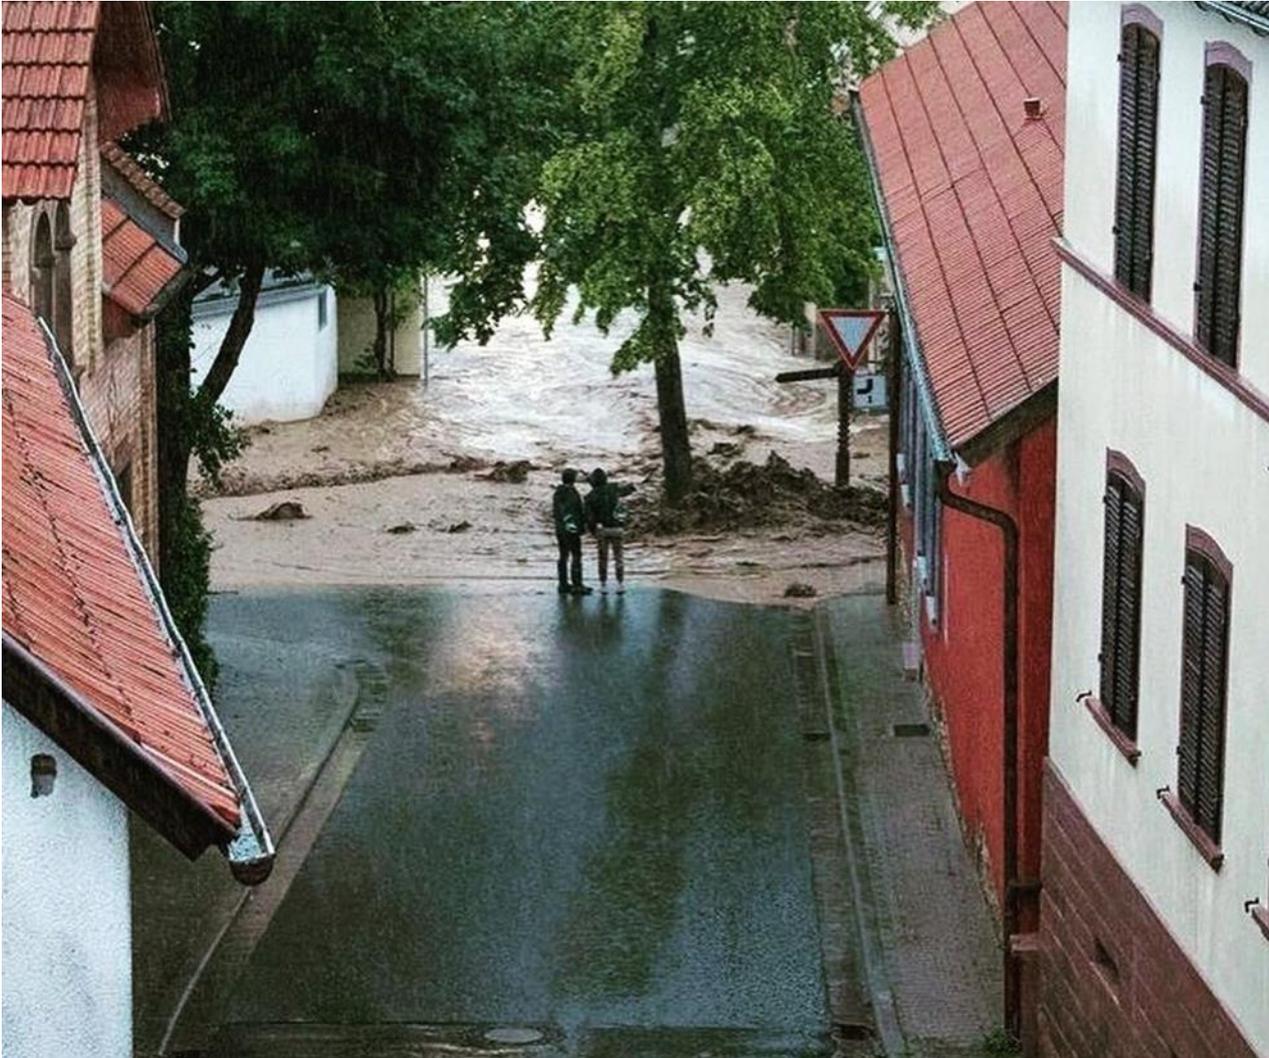
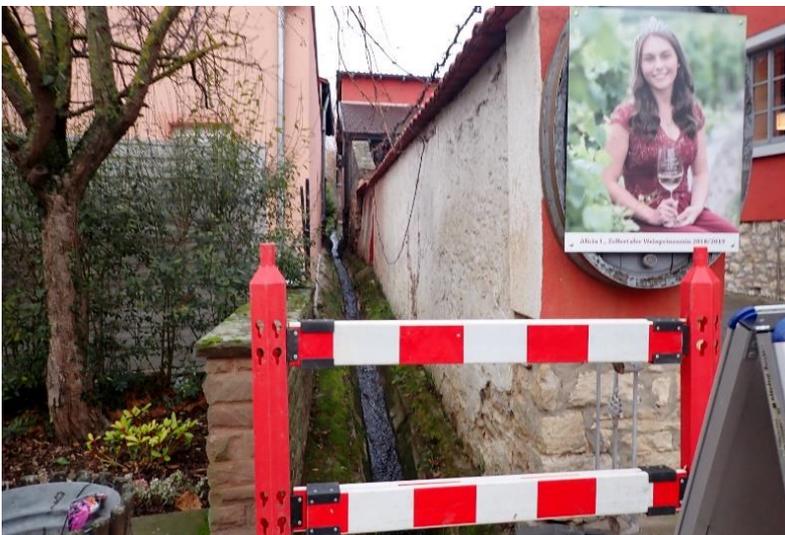
Bei den Starkregenereignissen im Sommer 2020 war das Ableitungssystem nicht in der Lage die Wassermassen aufzunehmen und es kam hier zu starken Überflutungen. Sturzfluten drangen in Gebäude ein und vor allem im Haus der Vereine kam es zu großen Schäden (siehe auch Abschnitt 3.10).

Das Gelände am Zulauf zu der Verrohrung wurde ebenfalls durch Geschwemmselanlagerung und den Wasserdruck zerstört.

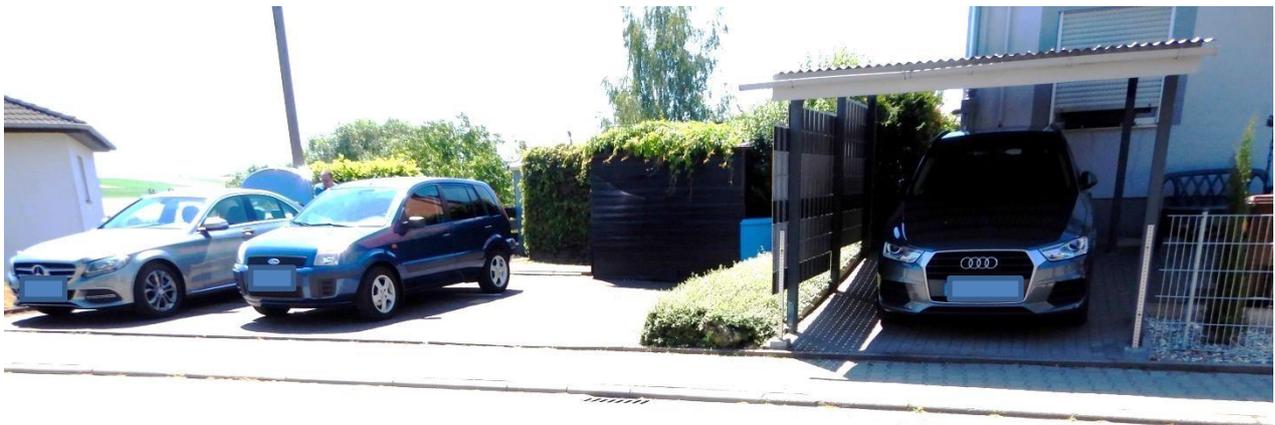
Wasser floss damals auf das Grundstück und in den Garten und richtete dort Schäden an. Auch im Carport und auf den Stellplätzen steht das Wasser so hoch, dass die Fahrzeuge gefährdet sind.

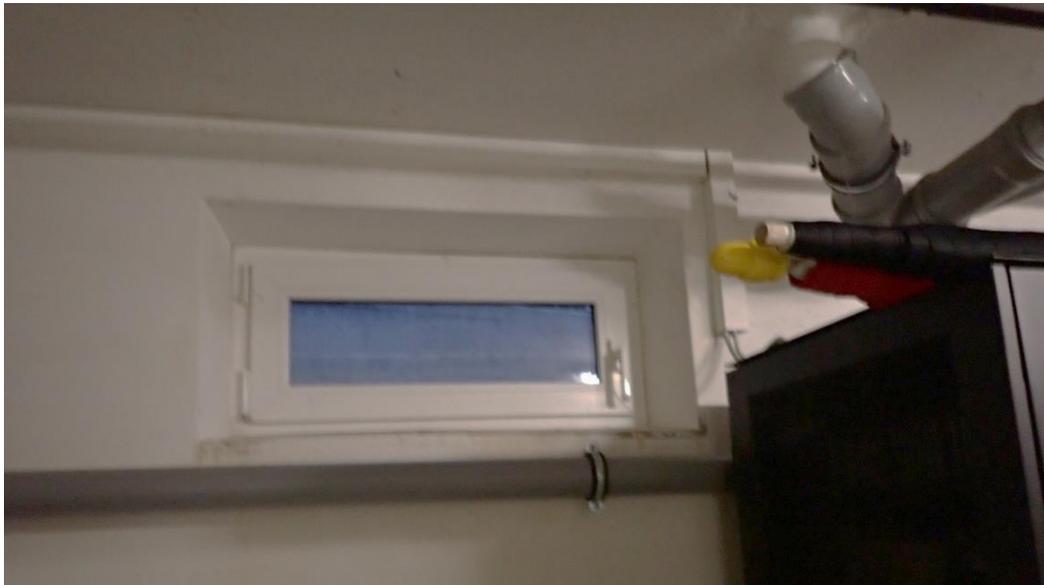
Bei dem Schadensereignis im Sommer 2020 drang Wasser in den Schrank ein und es kam zu einem Serverausfall.

Der Standort des Serverschranks liegt sehr ungünstig und mittelfristig sollte ein weniger exponierter Standort gefunden werden. Als Sofortmaßnahme sollten die wasserempfindlichen Elemente im Schrank weiter nach oben gesetzt werden, so dass sie bei einem erneuten Wassereintritt nicht mehr direkt im Wasser stehen.

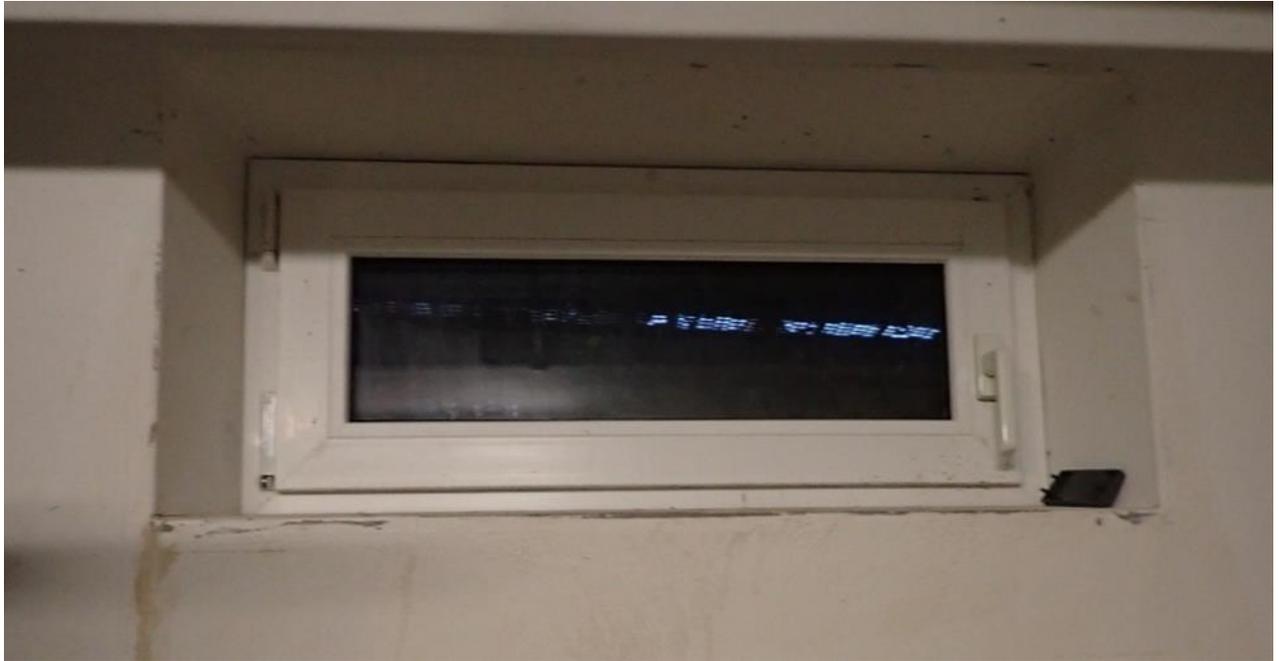
Bei dem Starkregenereignis waren sogar einige Kellerfenster gekippt, sodass Hochwasser sehr leicht eindringen konnte.

Hier muss darauf hingewiesen werden, dass im Extremfall der Wasserdruck in Lichtschächten so hoch steigen kann, dass Wasser auch bei geschlossenen Fenster über die Dichtungen und Undichtigkeiten in der Fensterlaibung in Gebäude eindringen kann.

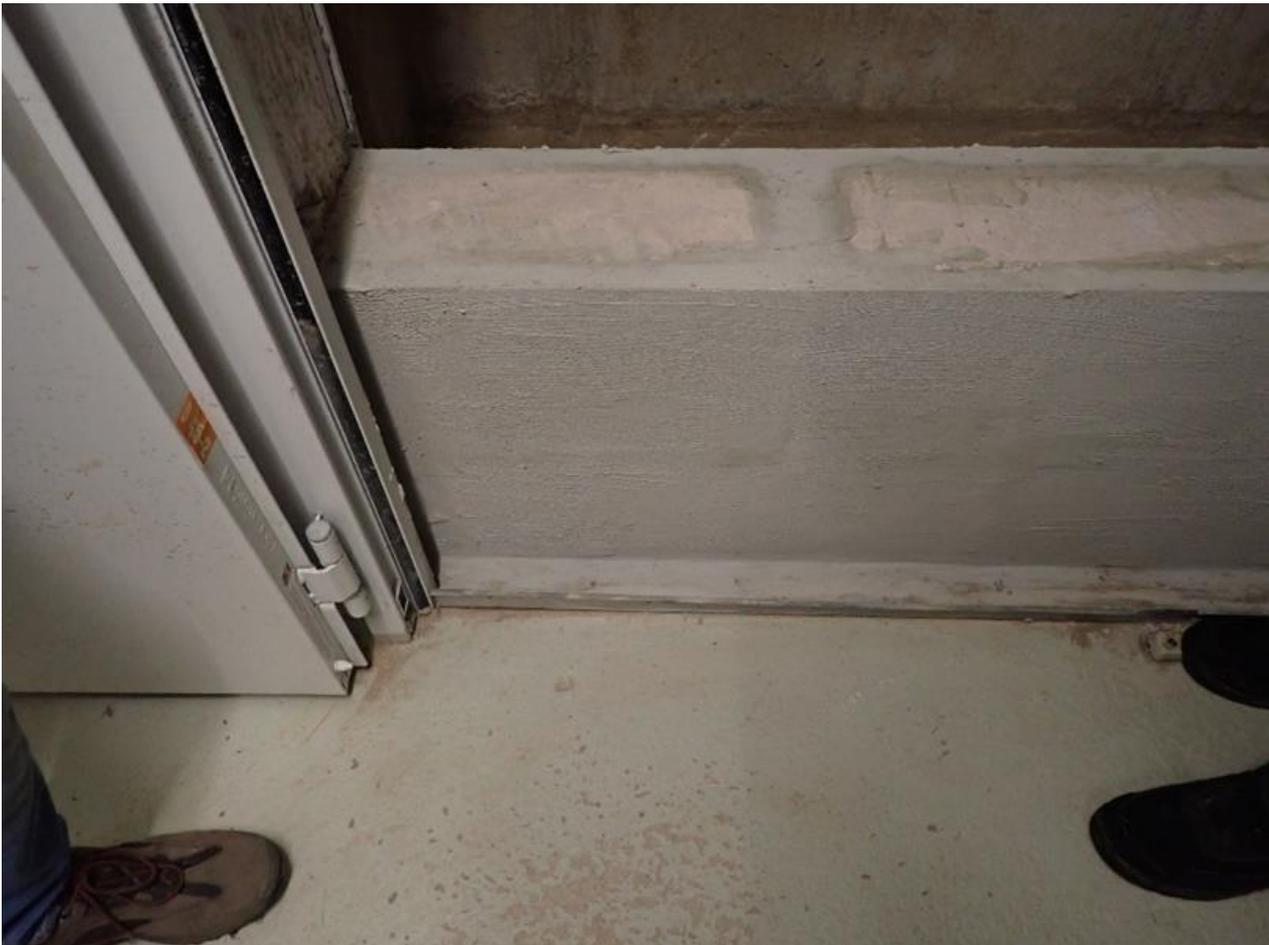
Aus dem Schacht führt eine Stahltür in einen Keller. Die Tür ist mit umlaufender Metalllippe ausgebildet und die Bodenlippe sollte, wie seitlich bereits installiert, mit einer Dichtung versehen werden. Aus Gründen des Überflutungsschutzes sollte die Tür möglichst geschlossen gehalten werden. Mit höheren Kosten verbunden wäre der Austausch der vorhandenen gegen eine druckwasserdichte Tür.

Am Schachtboden (nicht im Bild) befindet sich ein Ablauf, bei dem unklar ist wohin er angeschlossen ist. Die Mauer im Bild unten wurde erst nach dem Schadensereignis im Sommer 2020 errichtet.

Im Sommer 2020 drang Wasser in den Schacht und in die Kellerräume. Unklar ist über welchen Weg das Wasser in den Schacht gelangte. Denkbar ist ein Eindringen von Hochwasser über die Schacht- abdeckung, ein Rückstau aus dem Kanal oder dem Mühlbach über den Ablauf oder von Grundwasser über einen undichten Anschluss des Schachtes an das Gebäude. Insofern wäre es aufwändig. Den Schacht nachträglich druckwasserdicht abzudichten.

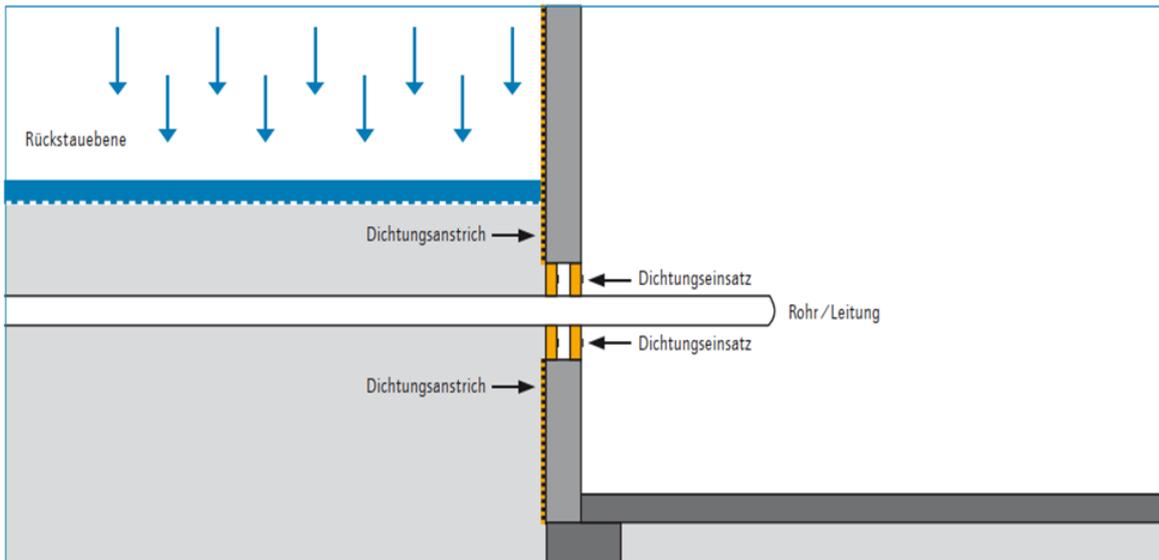
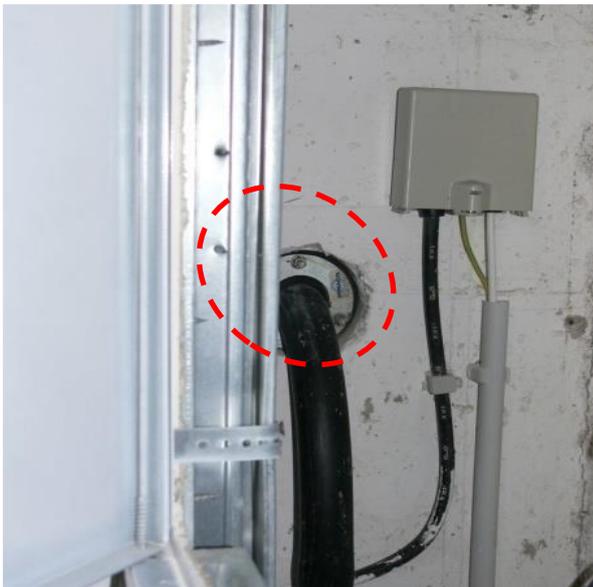
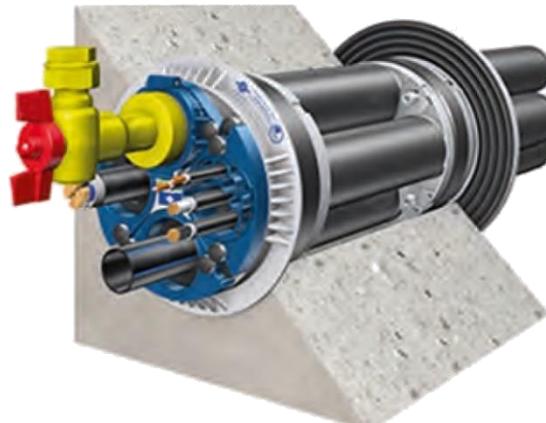
Ortskundige berichten, dass die Keller der umliegenden Gebäude immer feucht sind und dies auch im Haus der Vereine vor dem Umbau so war. Druckwasserdichte Leitungsdurchführungen sollten folgendermaßen aussehen.

Alle Mauerdurchführungen im Haus müssen ordnungsgemäß gegen Druckwasser abgedichtet werden.
