Örtliches  
Hochwasservorsorge- und  
Starkregenkonzept  
VG Göllheim

Teil  
**EINSELTHUM**

Gefährdungsanalyse und  
Maßnahmen zur Risikominderung

Stand Juli 2021

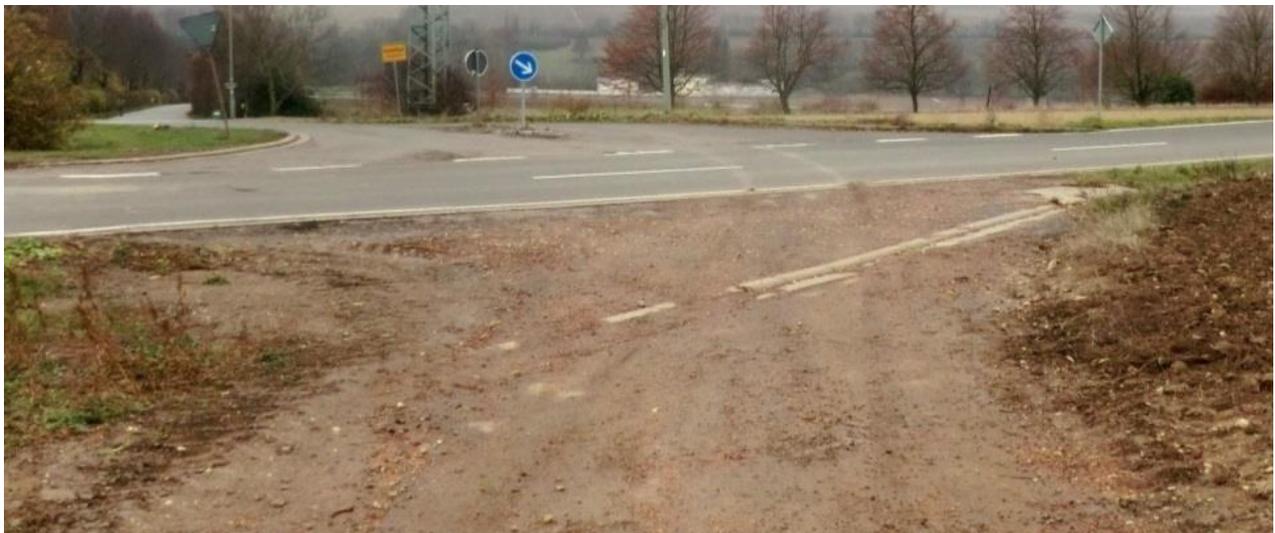
Der Weg im Westen entwässert zur K 64. Die dort vorhandenen Entwässerungseinrichtungen sind nicht in der Lage Starkregenabfluss aufzunehmen und geordnet abzuleiten. Die Querrinne im Weg hat eine geringe Leistungsfähigkeit und war zum Zeitpunkt der Ortsbegehung sehr schlecht unterhalten.

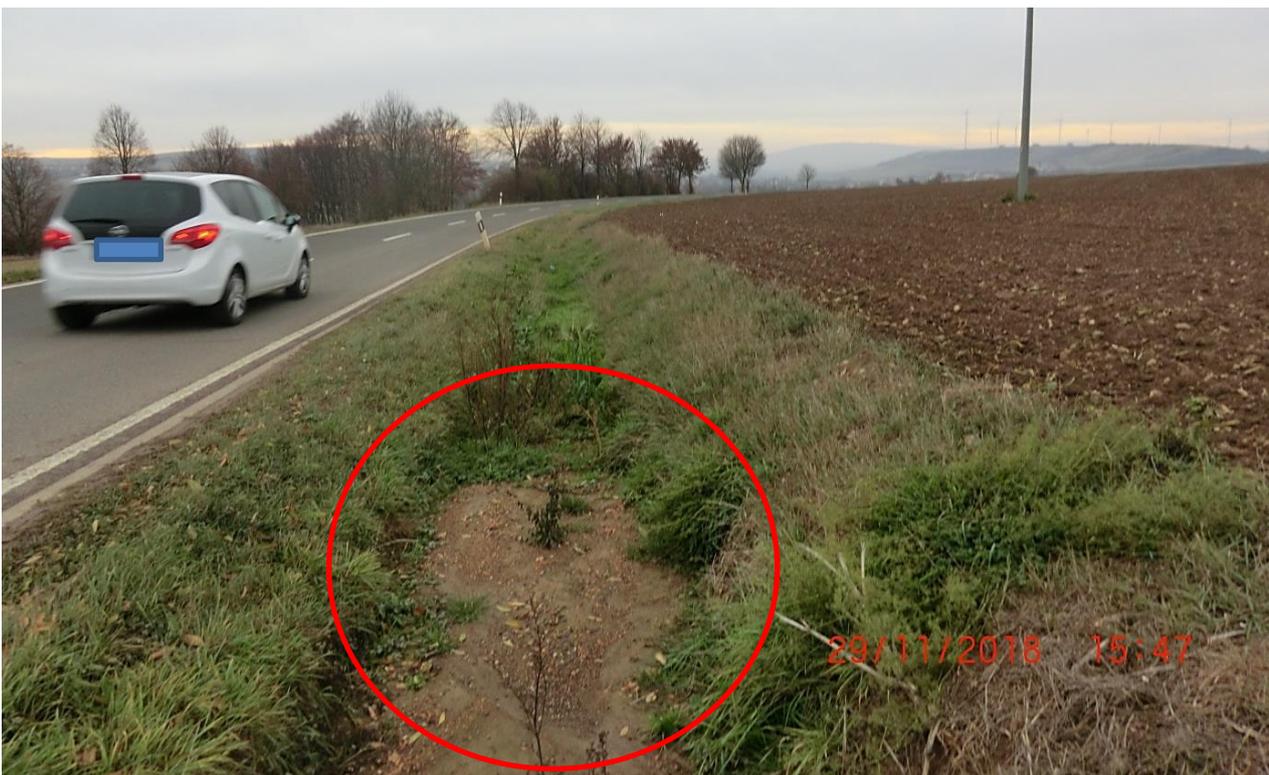
Auch der anschließende Straßengraben war stark verschlammmt.

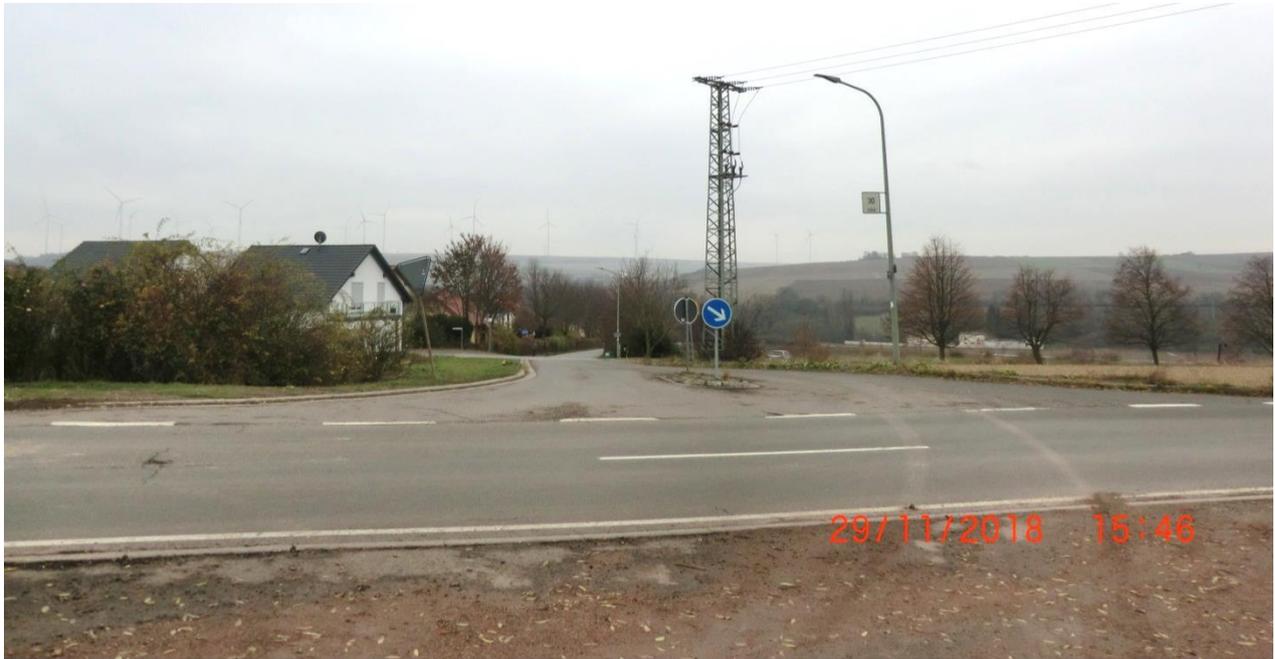
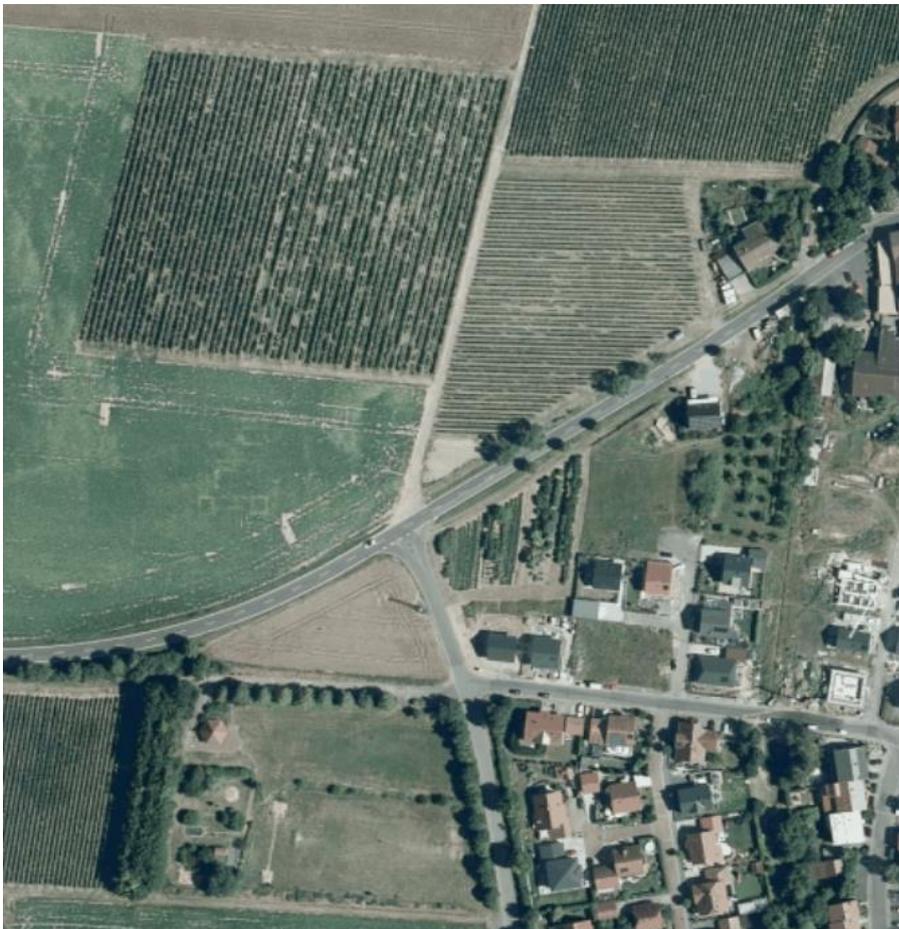
Ortskundige berichten, dass es bereits jetzt, schon bei leichterem Regen, zu Überschwemmungen der K 64 ...

... und der Wohnbebauung in diesem Bereich kommt.

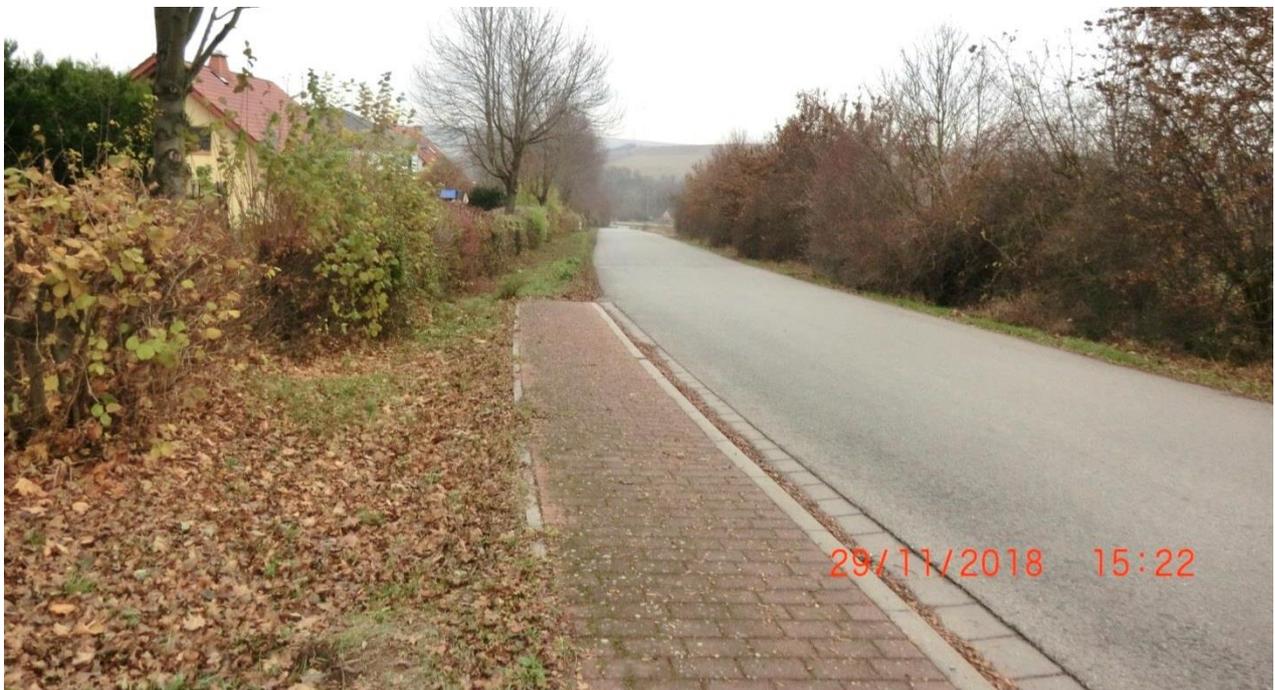
An besonders gefährdeten Gebäuden wurden bereits Objektschutzmaßnahmen umgesetzt. So wird oberhalb eines Wohnhauses an der Hauptstraße Hangwasser mittels Brettern umgeleitet.

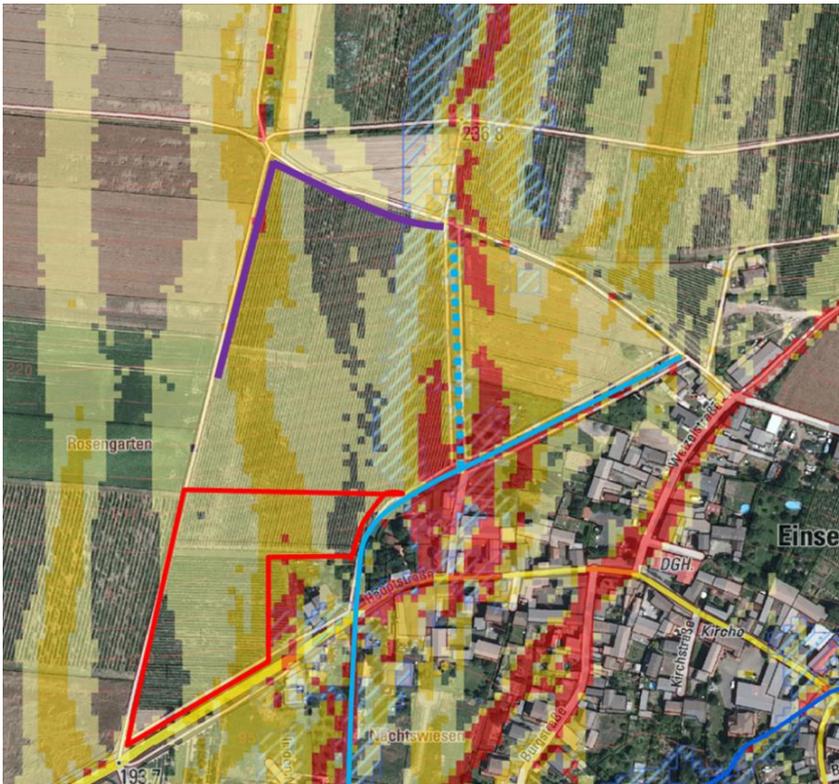
- **Anlegen von Leitdämmen an der Wegkreuzung**

Außengebietswasser fließt bereits derzeit auf den Wegen ins Tal.

Um dies auch bei Starkregen sicherzustellen sollten die Bänke (Bilder unten lila) so ausgebildet werden, dass Sturzfluten möglichst nicht darüber hinweg fließen und in diesem Fall tatsächlich auf den Wegen bleiben.

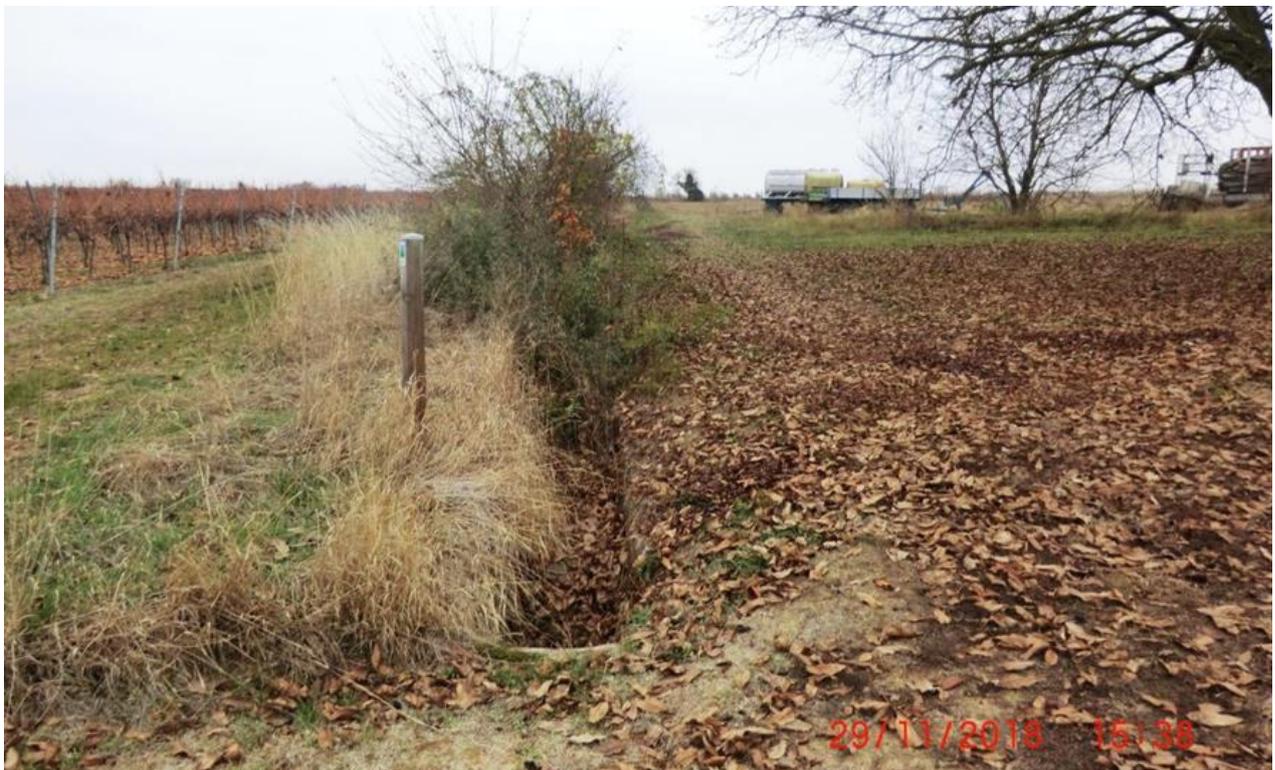
Im Sommer ist der Graben stark zugewachsen und kaum in der Örtlichkeit zu erkennen.

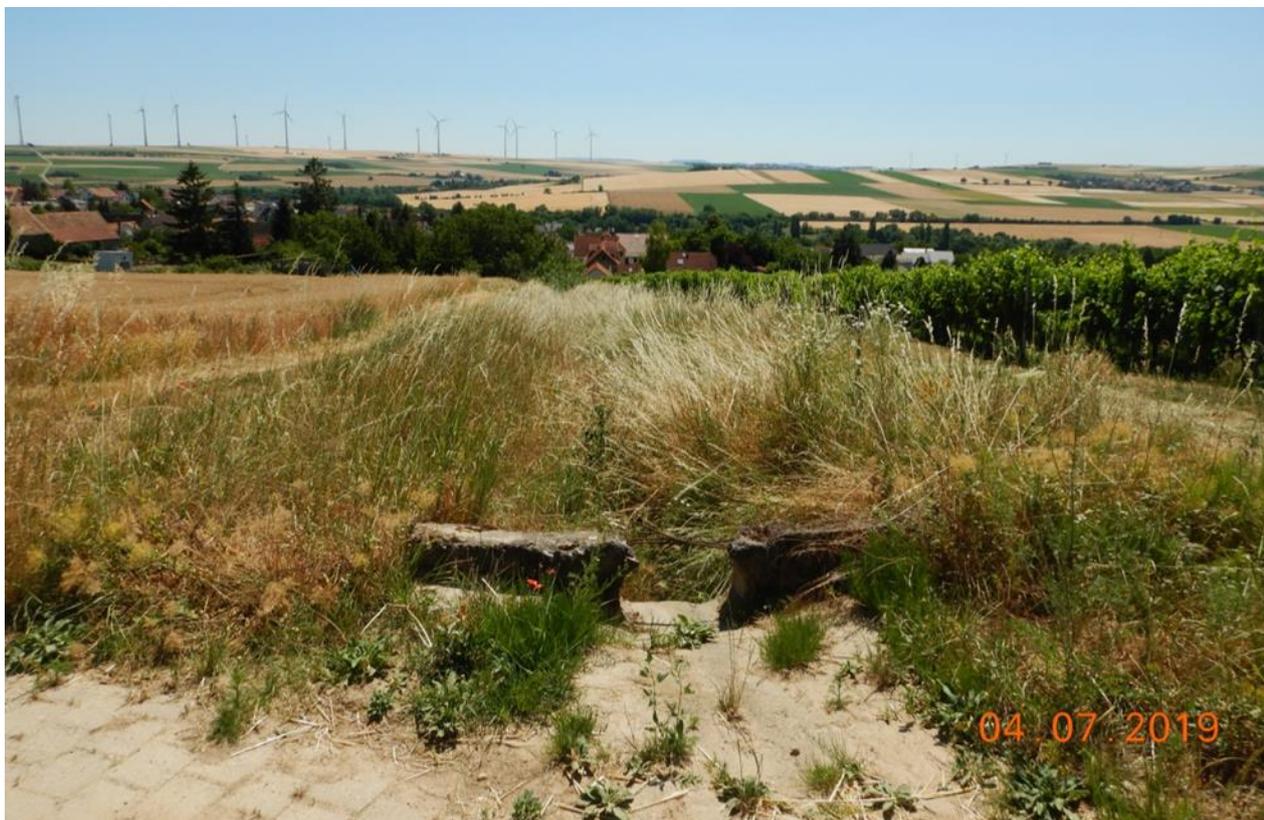
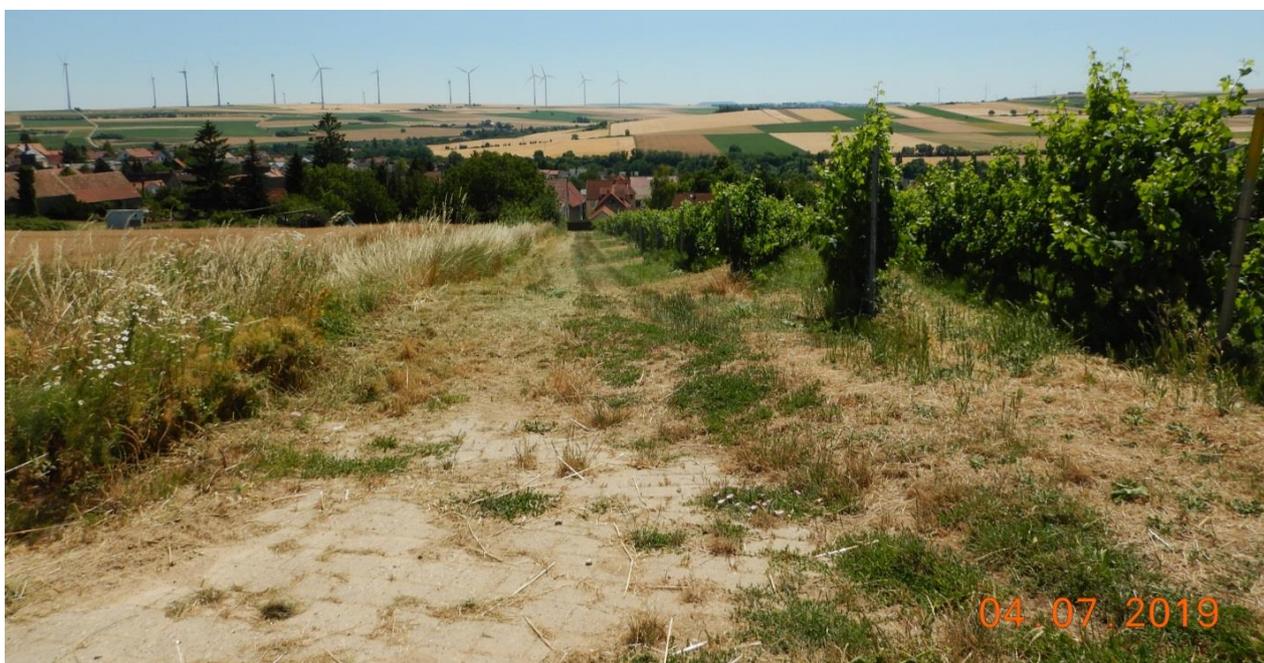
Bei Starkregen ist er überlastet und ufert aus.

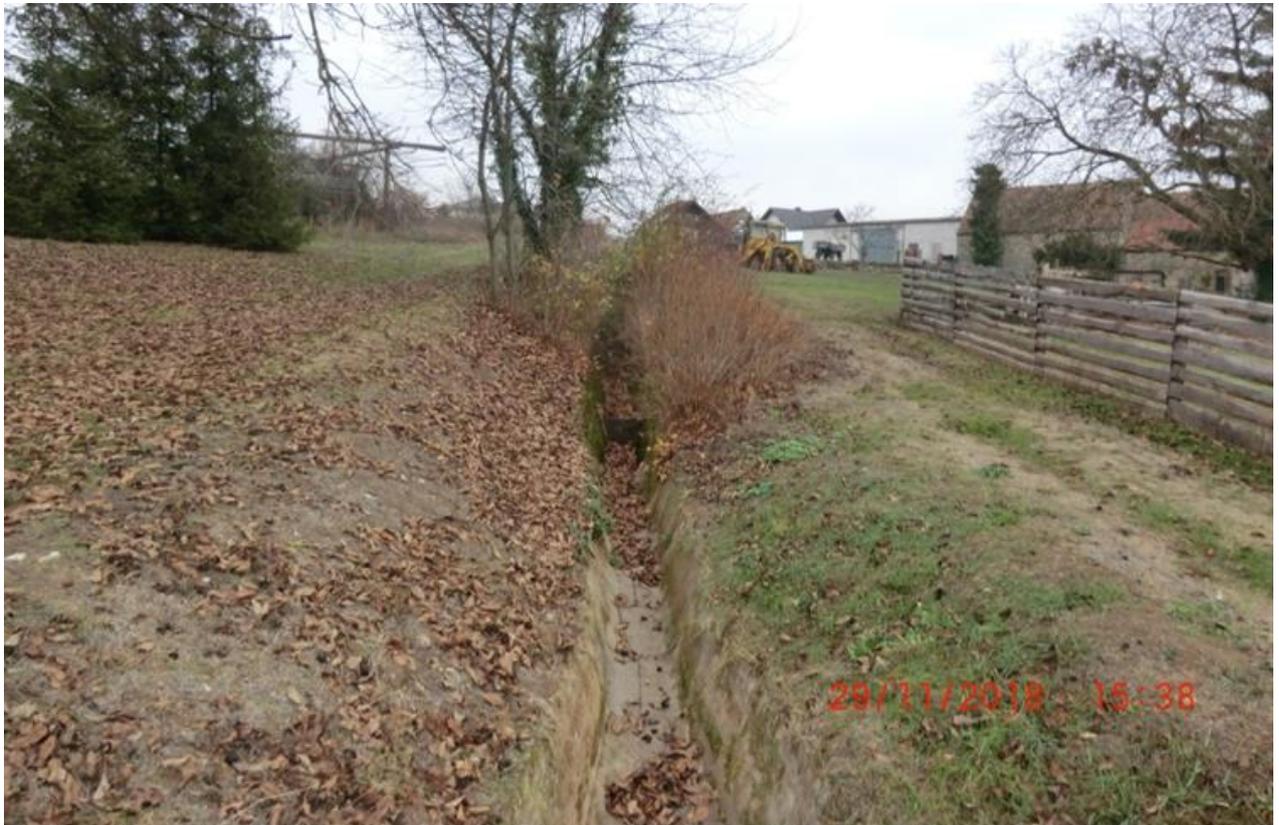
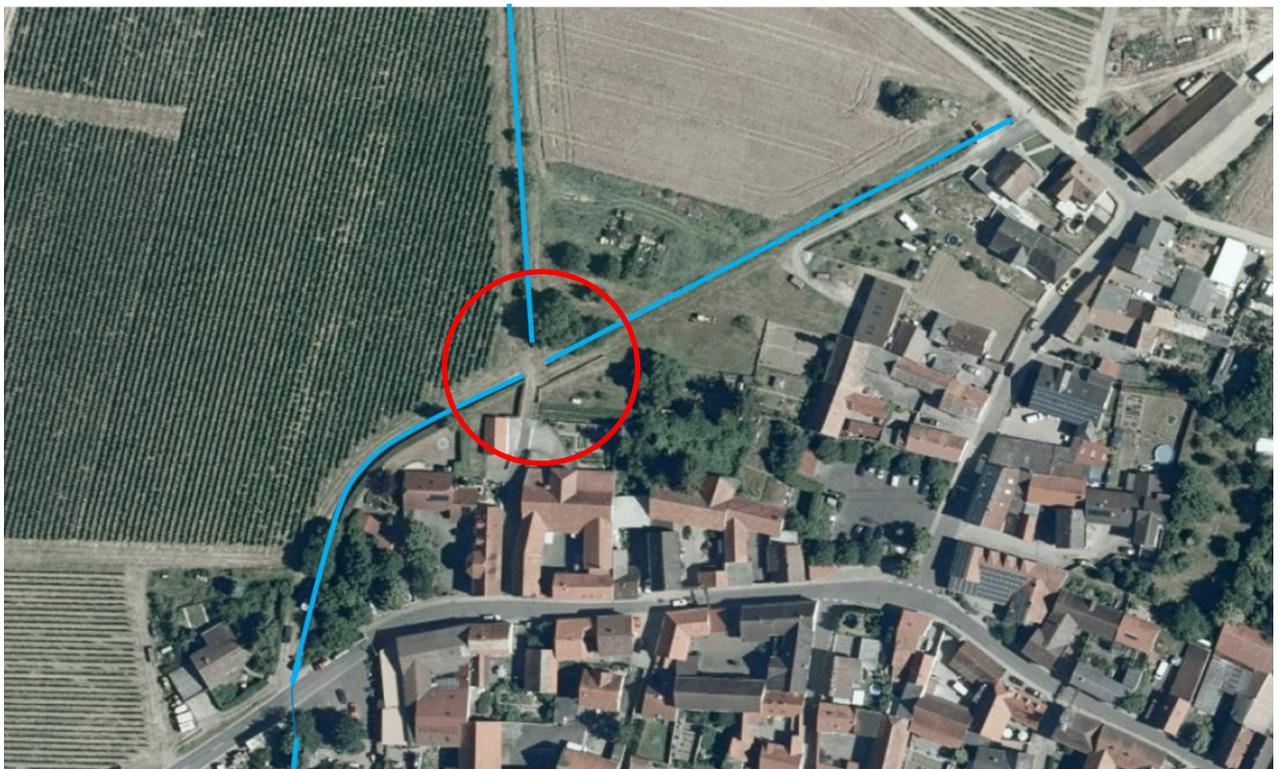
Von Nordosten fließt ein weiterer ausbetonierter Graben zu, der ebenfalls bei Starkregen überläuft.

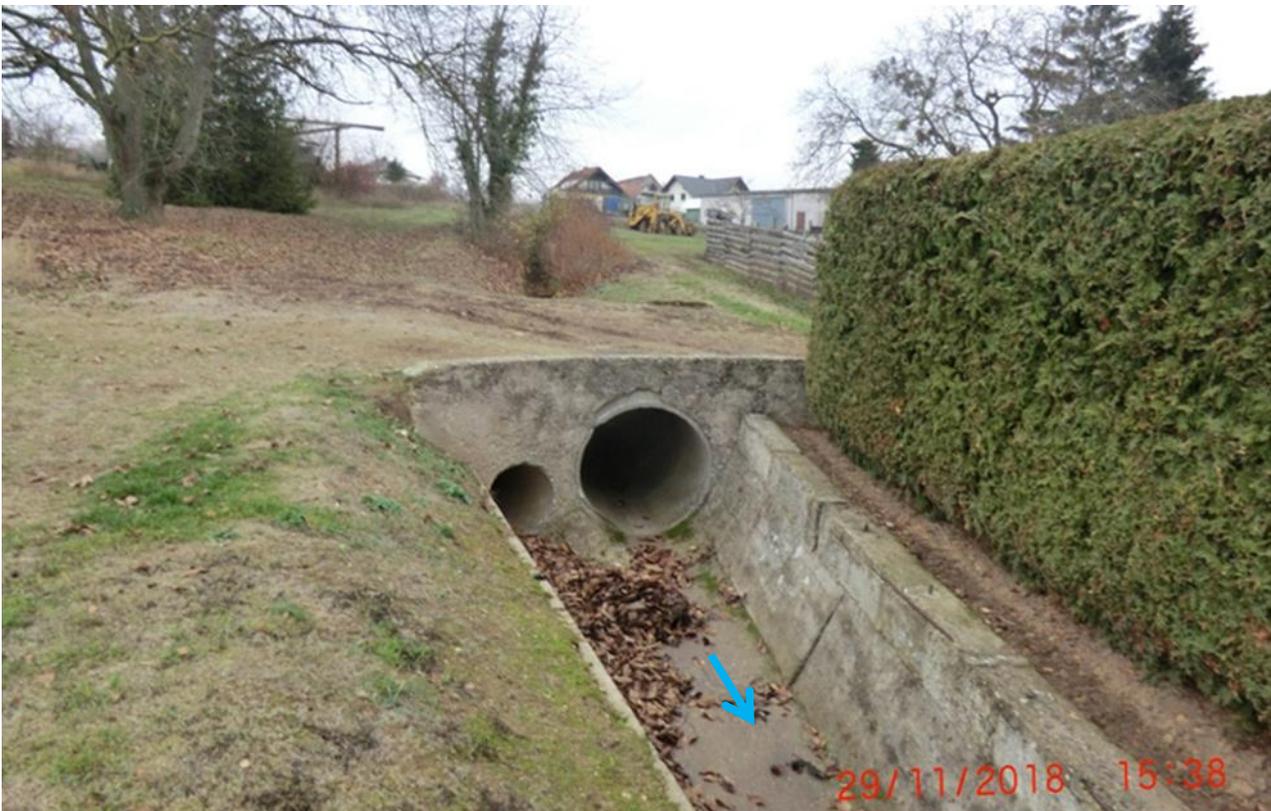
In der Vergangenheit ist es hier nach Aussagen von Anwohnern bei Starkregen schon zu wildem Abfluss in den Ort und zur Überschwemmung von Gebäuden gekommen.

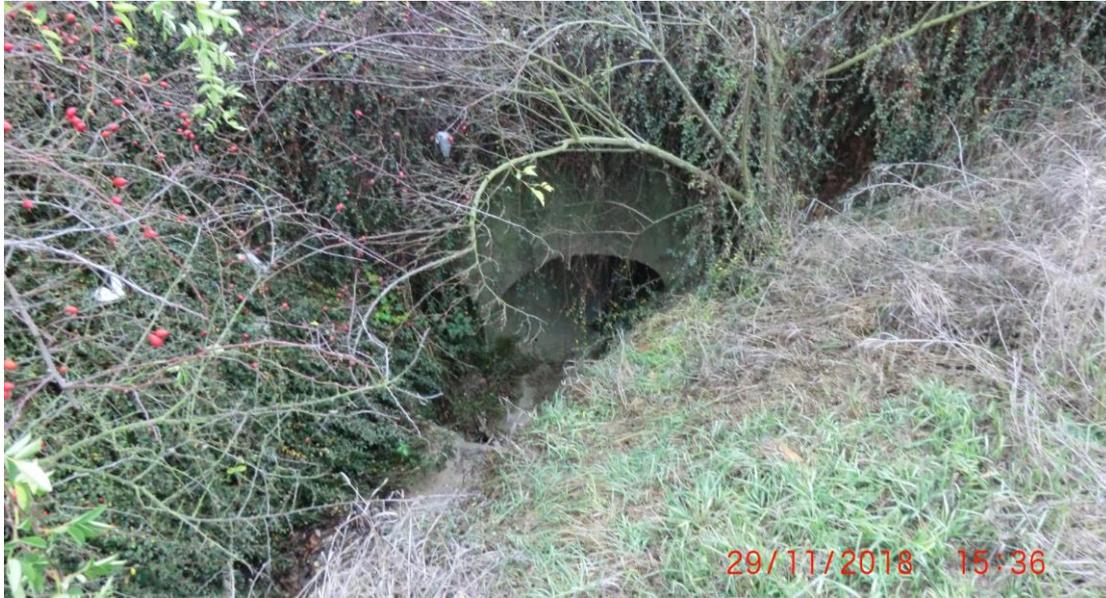
Der Mühlgraben quert die Hauptstraße (K 64) in einem Rohrdurchlass. Weder der zuführende Graben noch der Straßendurchlass sind in der Lage Sturzfluten abzuleiten und im Extremfall kommt es auch hier zur Überflutung aller angrenzenden Flächen einschließlich der Wohnbebauung.

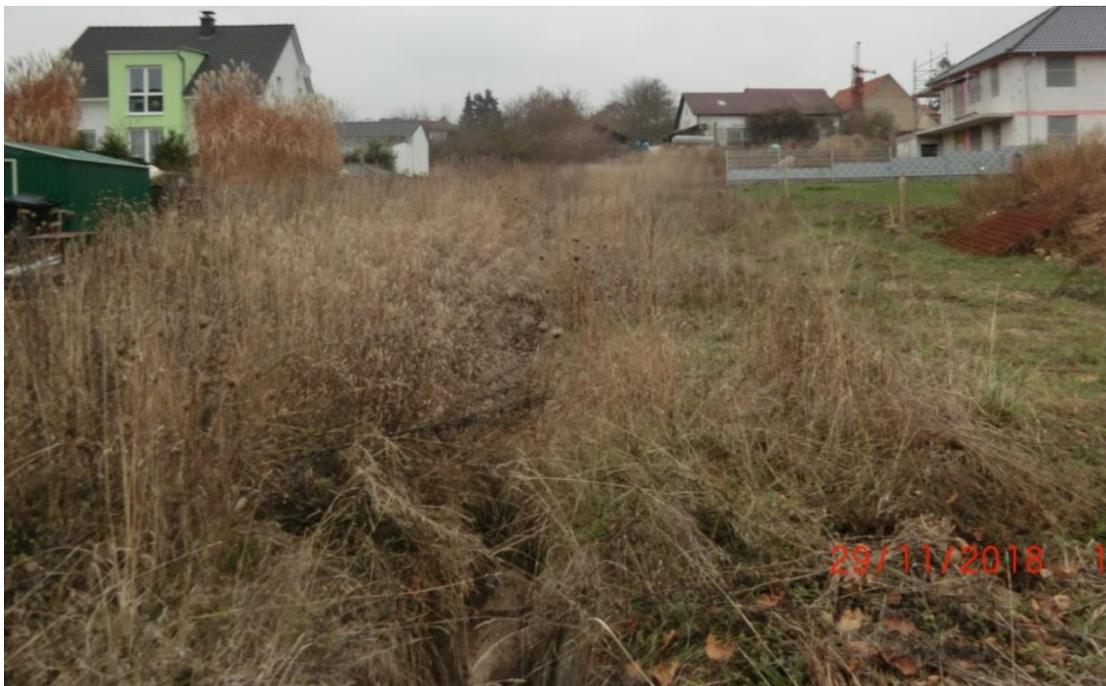
Unterhalb der Kreisstraße fließt der Mühlgraben offen durch die Baugebiete „In den Kästenwiesen-Erweiterung I“ und „In den Kästenwiesen-Erweiterung I, Änderung I“.

Der Mühlgraben quert die Appolsheimer Straße verrohrt und mündet unmittelbar unterhalb in den Mühlbach (siehe Abschnitt 3.6).

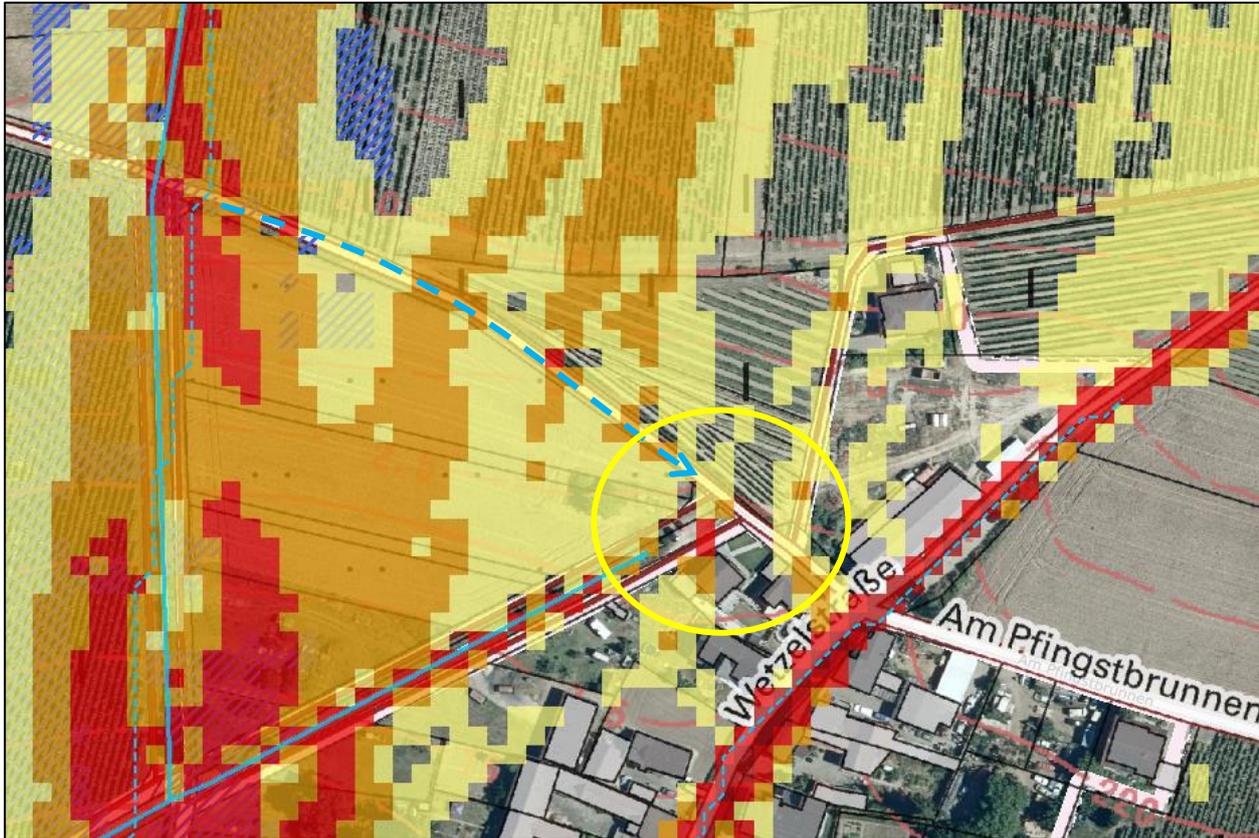
Über den Stetter Weg in Verlängerung der Straße „Am Pflingstbrunnen“ wird Außengebietswasser vom Hochberg zur Ortsbebauung in der Wetzelstraße geleitet.

Da der Wirtschaftsweg im Einschnitt liegt, hat er Vorflutwirkung und Außengebietswasser sammelt sich auf dem Weg.

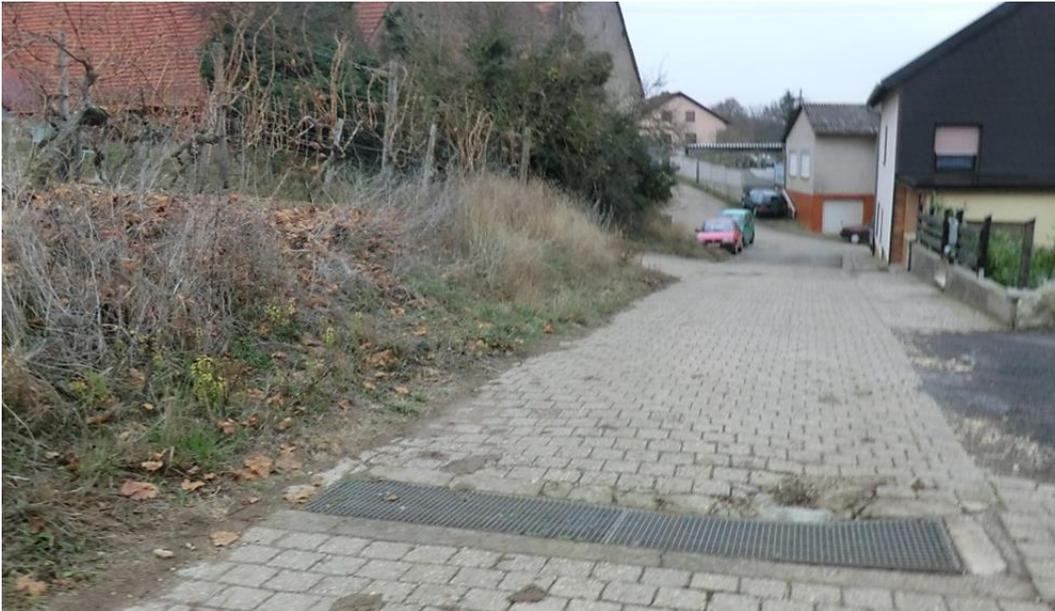
Ebenso wenig ist die Querrinnen unterhalb geeignet größere Wassermengen zu erfassen, da sie nicht auf der ganzen Wegbreite und in der Neigung des Wegs verlegt und mit einem engmaschigen Gitterrost abgedeckt ist. Bei Starkregenabfluss wird sie überströmt. Zudem besteht die Gefahr, dass diese vorzeitig mit Geschwemmsel verlegt und dadurch in ihrer Funktionsfähigkeit eingeschränkt ist.

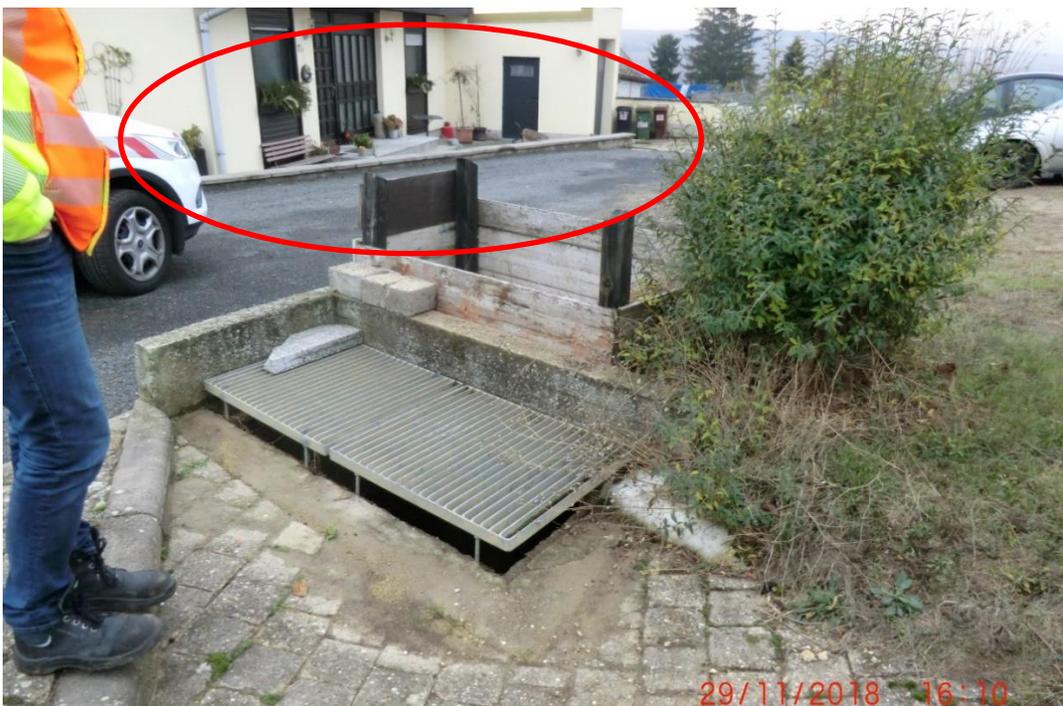
In der Vergangenheit ist es schon zu Überschwemmungen des Wohngebäudes direkt unterhalb des Einlaufschachtes gekommen.

Das Haus liegt tiefer als die Straße und damit extrem exponiert in der Abflussschneise von Sturmfluten. Durch zahlreiche tiefliegende Zugänge einschließlich eines außenliegenden Kellerzugangs kann sehr leicht Wasser in das Gebäude eindringen. Zum Schutz haben die Eigentümer bereits ein Mäuerchen errichtet, das im Extremfall jedoch überströmt werden kann. An dem Gebäude werden dringend weitere Objektschutzmaßnahmen empfohlen.

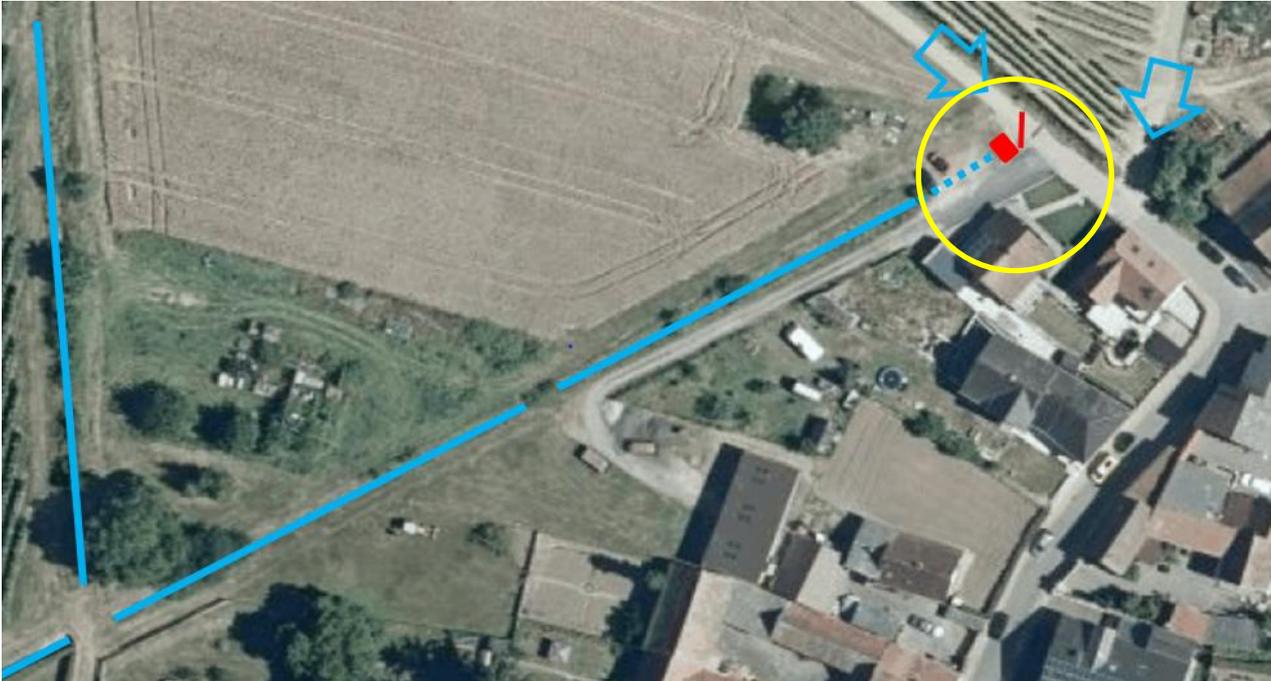
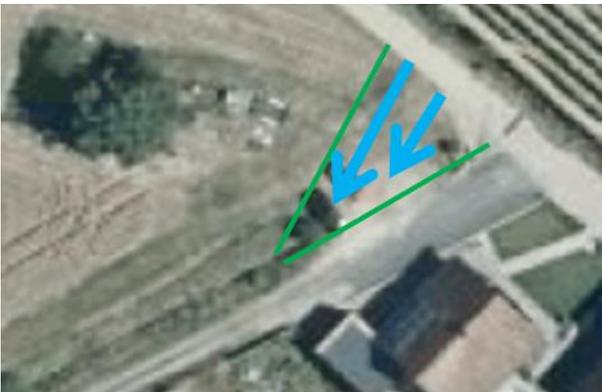
Der Ablauf aus dem Sandfang erfolgt über eine kurze Verrohrung zum Mühlgraben (s. Abschnitt 3.2). Die Umlenkung von dem senkrecht verlaufenden Weggraben in den Mühlgraben ist strömungstechnisch ungünstig ausgebildet.

Es wird empfohlen die Umlenkung des Außengebietswassers in den Mühlgraben sicherer zu gestalten. Die Ableitung vom Weg sollte auf einer größeren Breite in den geöffneten Mühlgraben erfolgen. Der vorhandene, ausgebaute Mühlgraben muss unterhalten werden, damit seine Leistungsfähigkeit erhalten bleibt.

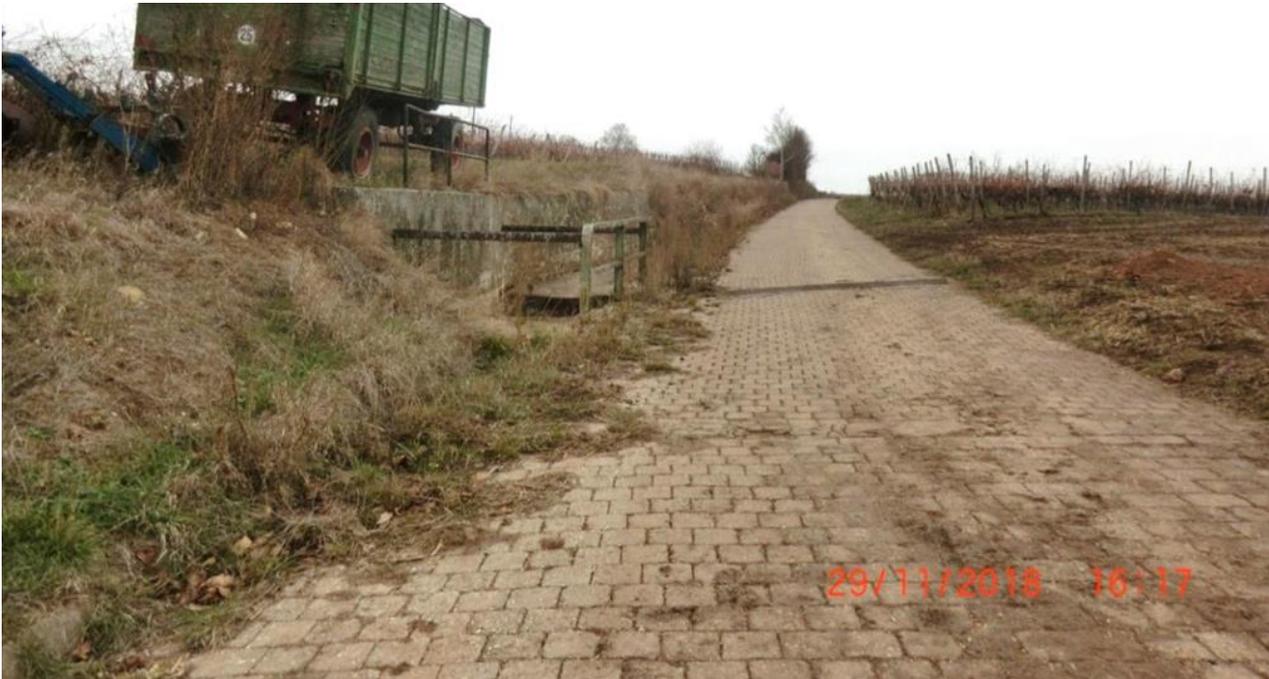
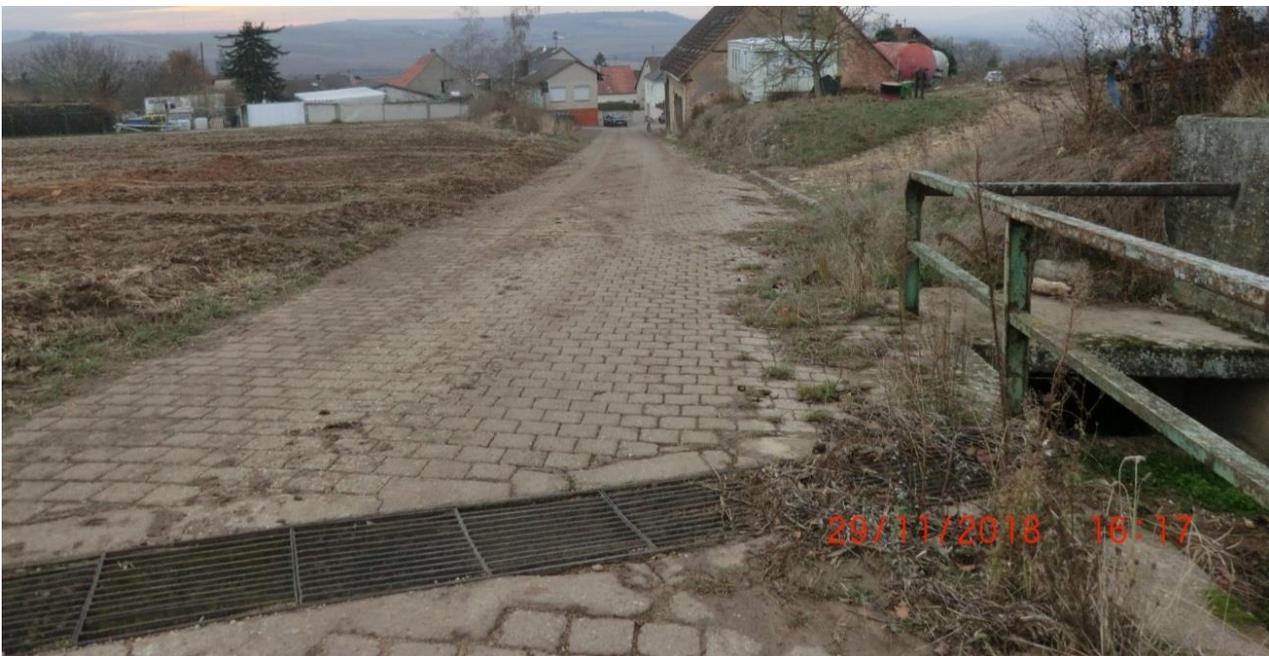
Im Wirtschaftsweg befindet sich noch im Außenbereich eine abgedeckte Querrinne, die zufließendes Außengebietswasser einem Sandfang zuführen soll. Der Ablauf des Sandfangs ist an die Mischwasserkanalisation angeschlossen.

Die Abdeckung der wegquerenden Kastenrinne ist in der Neigung des Wegs also der Fließrichtung verlegt, was zwar das Befahren mit Wirtschaftsgerät erleichtert, jedoch bei Hochwasserabfluss leicht zu einem Überströmen führt. Die Stababstände sind eng und setzt sich durch Laub, Rebschnitt und Ernterückstände sehr schnell zu. Damit hat die Rinne eine geringe Leistungsfähigkeit

und Sturzfluten schießen darüber hinweg in die Ortslage. Zum Zeitpunkt der Ortsbegehung war der Sandfang stark versandet.

Um die Leistungsfähigkeit der bestehenden Entwässerungseinrichtungen zu erhalten, müssen diese regelmäßig geprüft und gereinigt werden. Vor allem nach Starkregenereignissen ist eine Kontrolle notwendig.

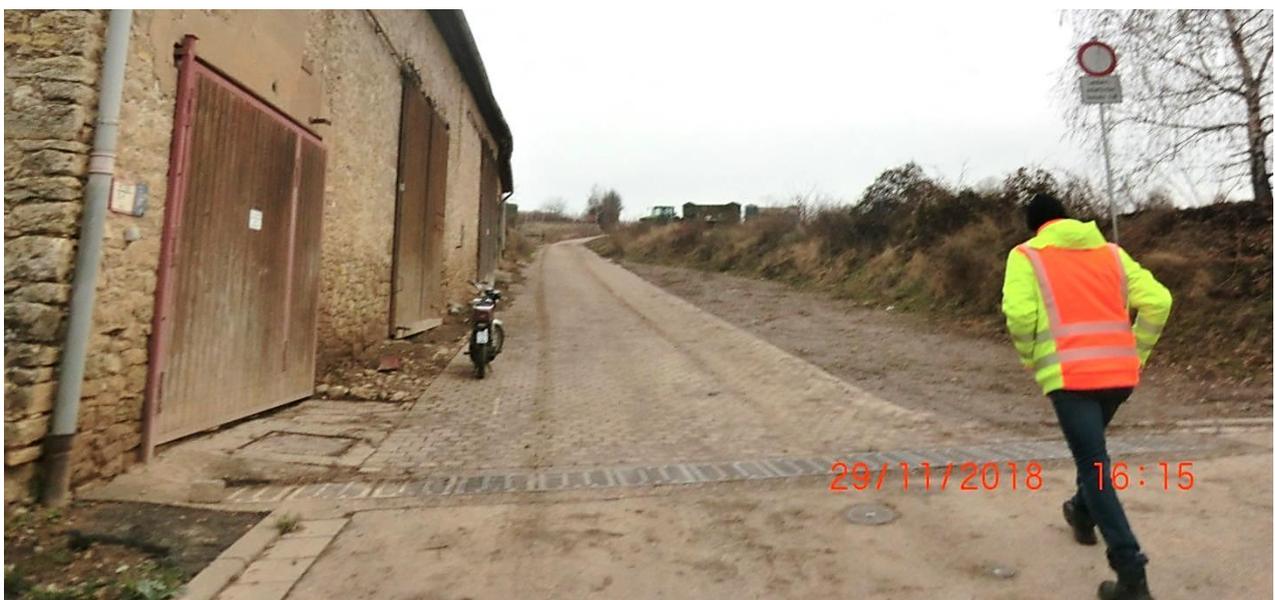
Eine weitere Kastenrinne befindet sich vor der Einmündung des Wirtschaftswegs in die Wetzelsstraße.

Auch diese Rinne ist aus den zuvor genannten Gründen nicht sehr leistungsfähig und wird von Sturzfluten überströmt.

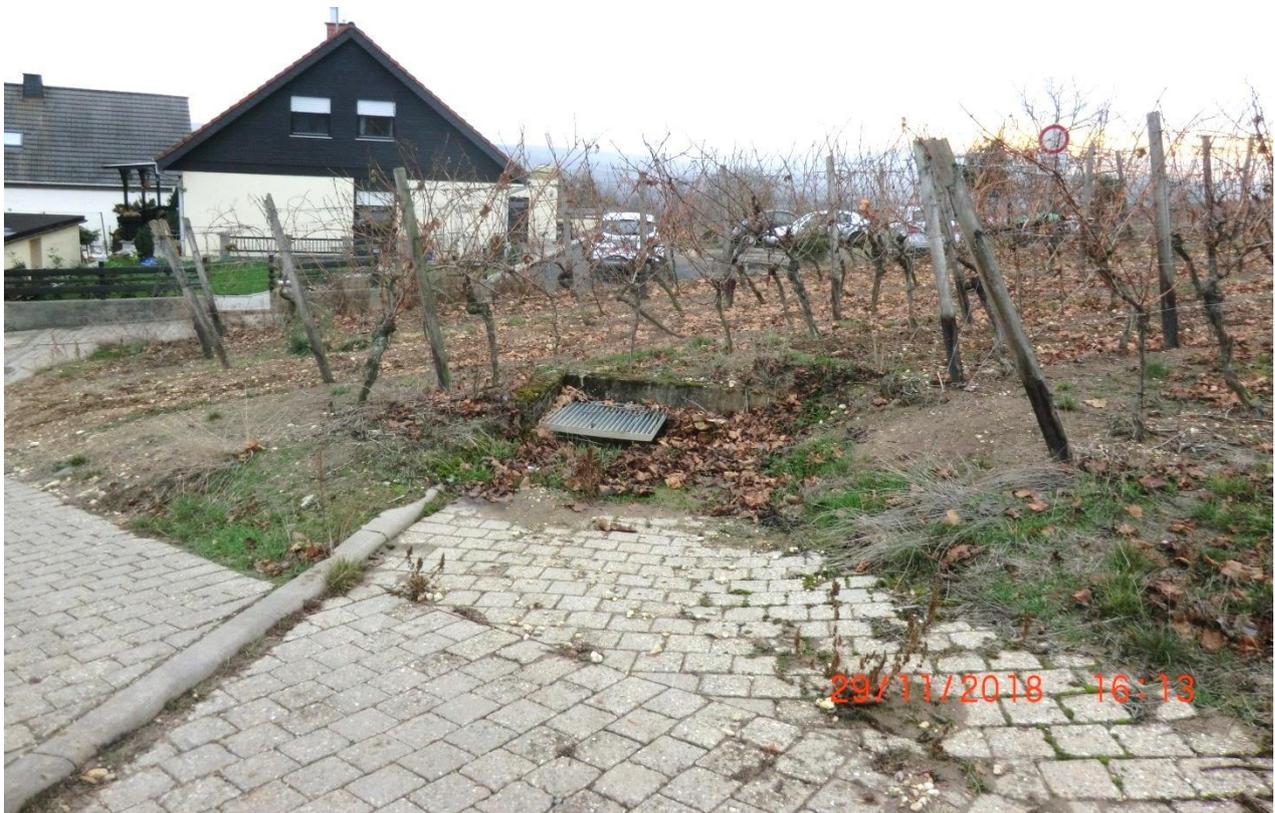
In dem Zufahrtsweg soll eine Rinne aus Bordsteinen auf dem Weg zufließendes Wasser in einen Sandfang zur Mischwasserkanalisation ableiten. Bei Starkregen reicht die Schwellenhöhe nicht aus, um Sturzfluten umzulenken. Außengebietswasser schießt über die Rinne hinweg.

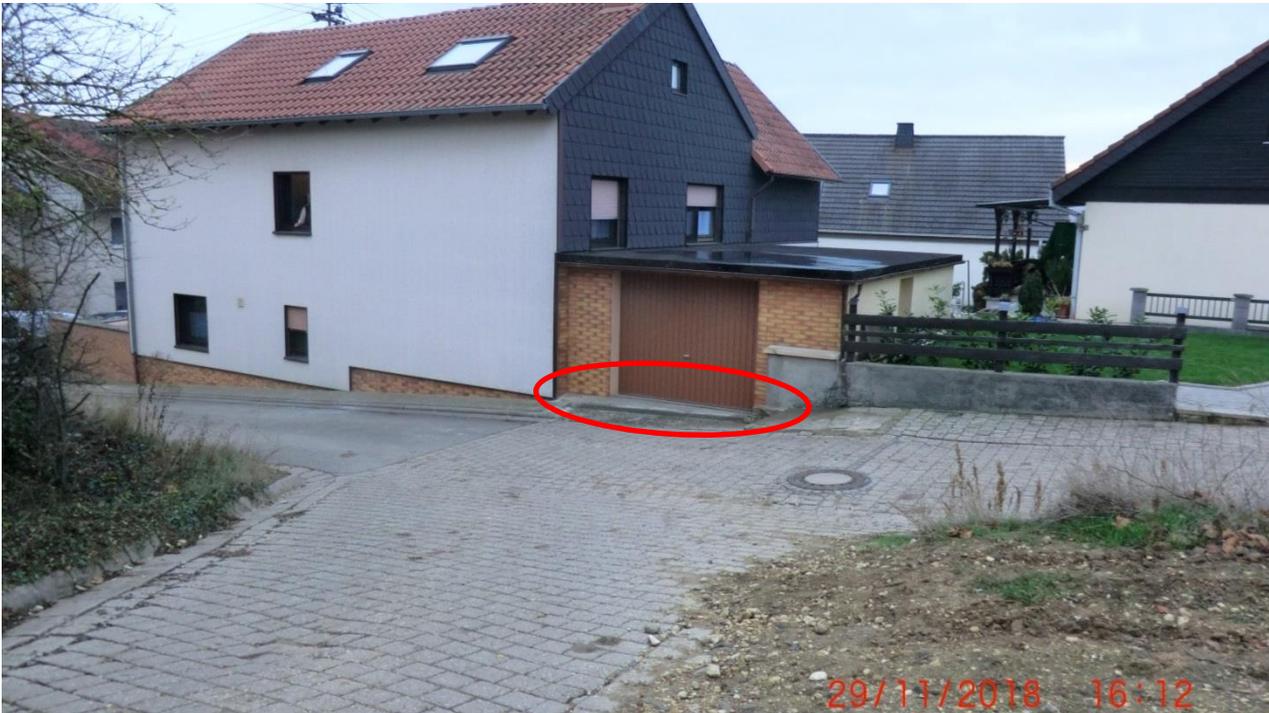
Wasser fließt auf die Wetzelsstraße und gefährdet im Extremfall die Garage des gegenüberliegenden Wohnhauses.

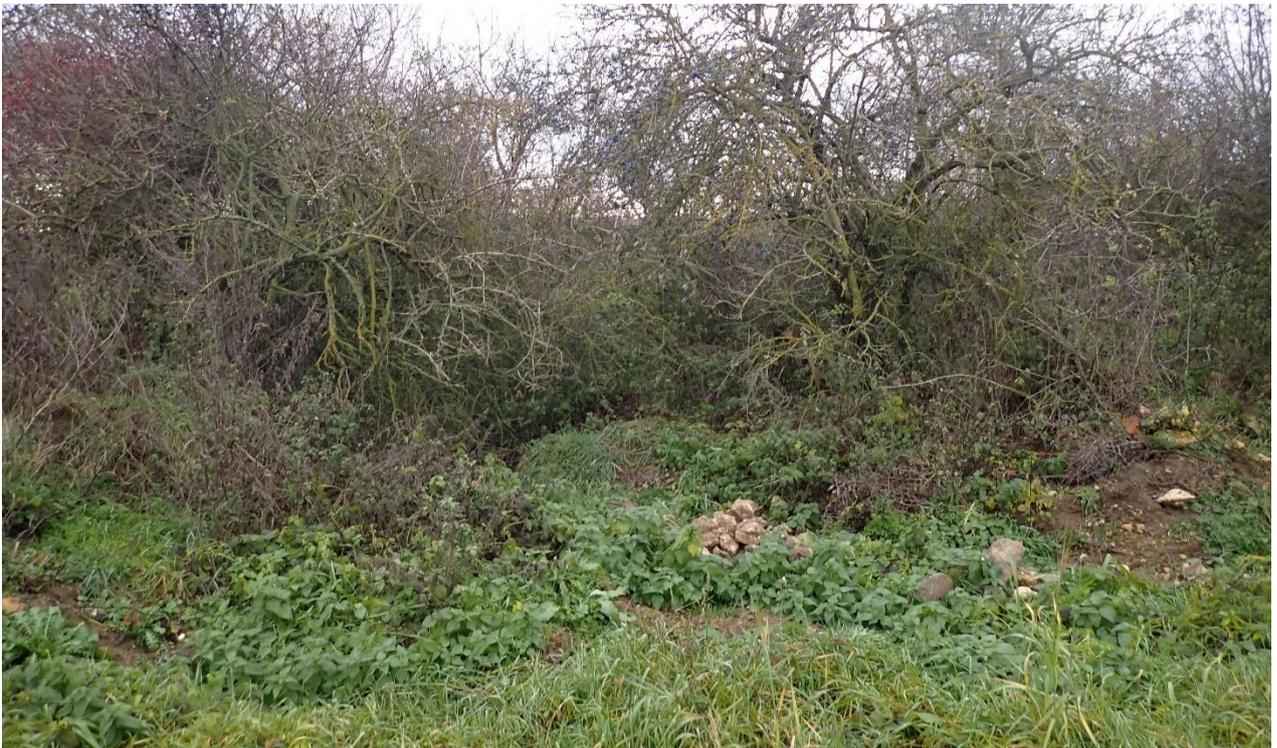
Unterhalb des Weges folgt zwischen Ackerflächen ein bewaldeter, tiefer Geländeeinschnitt. Am oberen Rand wurde wild Boden mit Beimengungen abgelegt.

Dies verhindert den Abfluss in die Hohl und verlagert ihn auf den südlich verlaufenden Wirtschaftsweg, wo es bei jeder Sturzflut zu starken Erosionsrinnen kommt.

Der Abfluss auf dem Weg kann verhindert werden, wenn der Zufluss in die Hohl wieder geöffnet wird.
