Örtliches  
Hochwasservorsorge- und  
Starkregenkonzept  
VG Göllheim

Teil  
**EINSELTHUM**

Gefährdungsanalyse und  
Maßnahmen zur Risikominderung

Stand Juli 2021

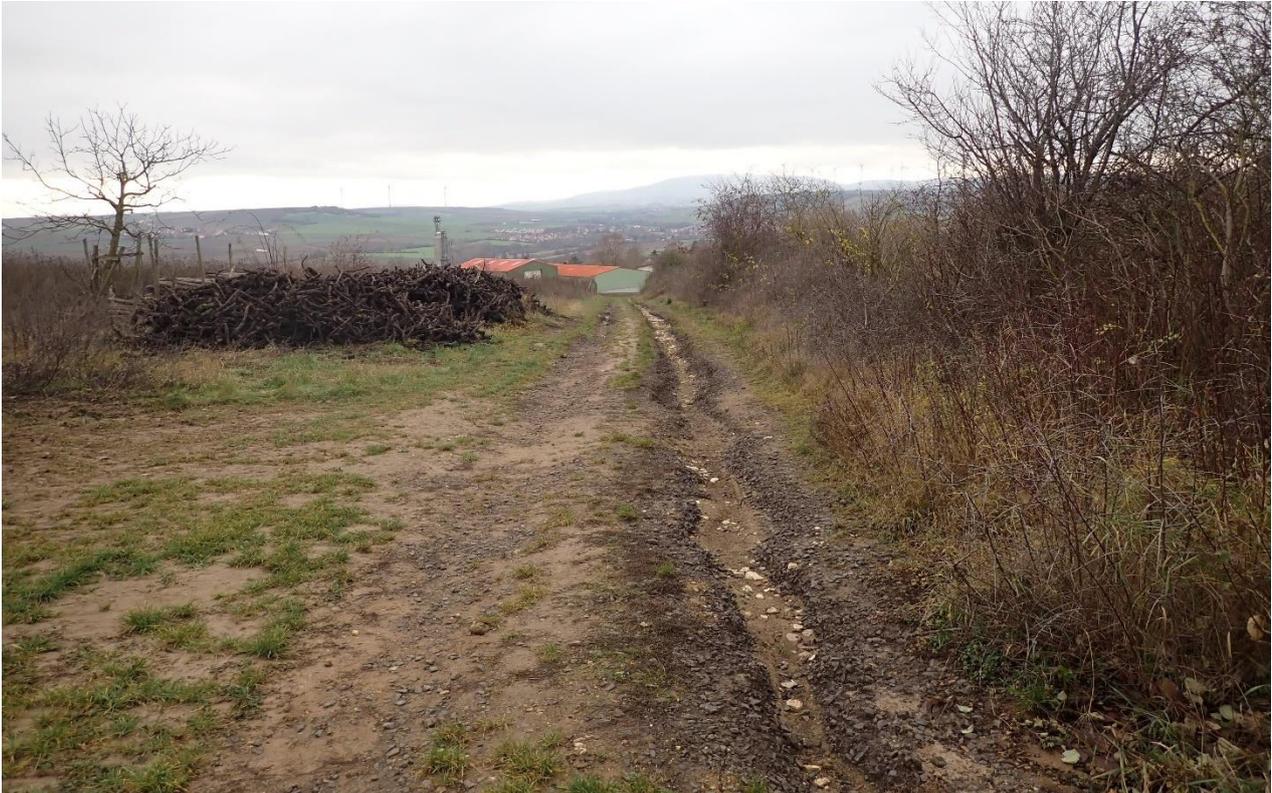
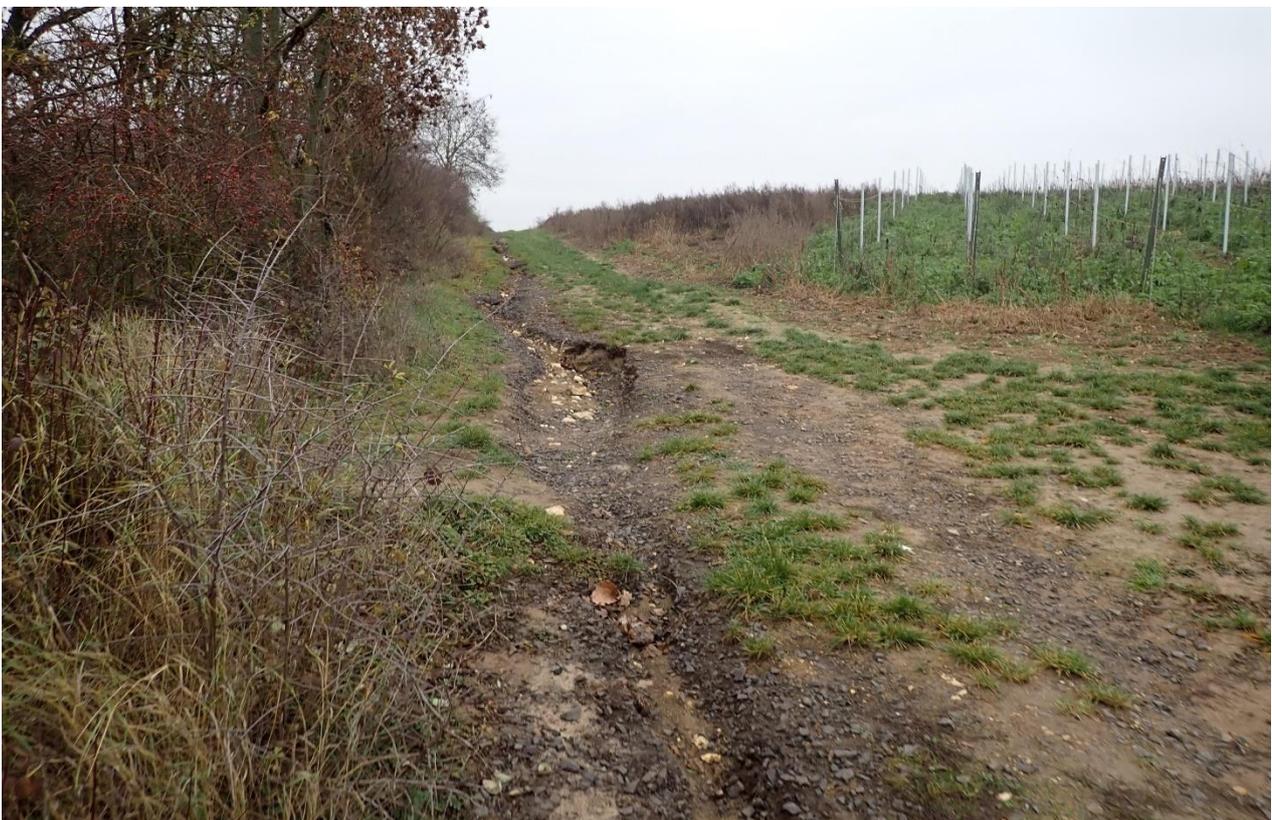
Dies verhindert den Abfluss in die Hohl und verlagert ihn auf den südlich verlaufenden Wirtschaftsweg, wo es bei jeder Sturzflut zu starken Erosionsrinnen kommt.

Der Abfluss auf dem Weg kann verhindert werden, wenn der Zufluss in die Hohl wieder geöffnet wird.

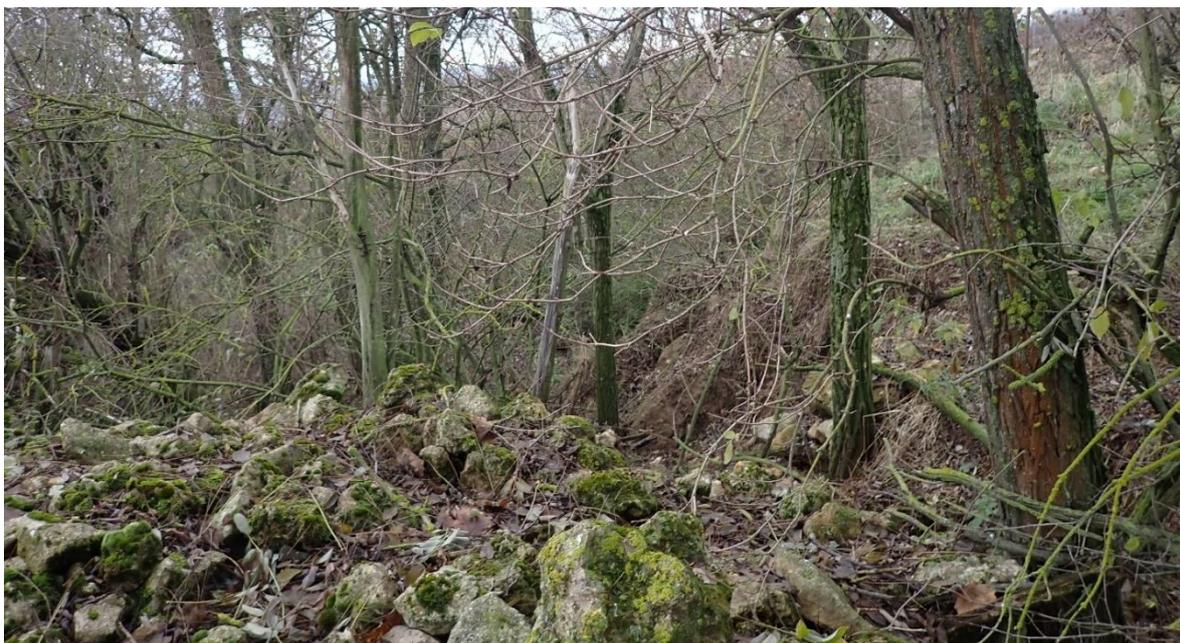
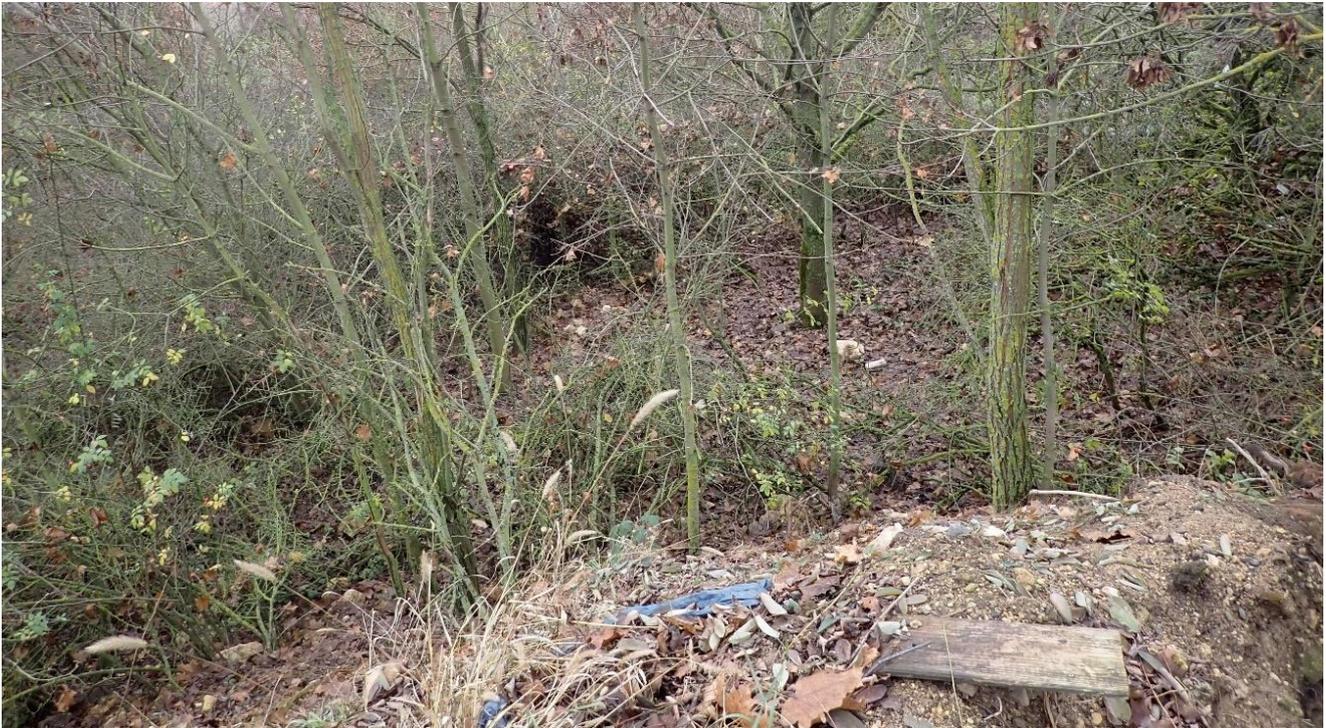
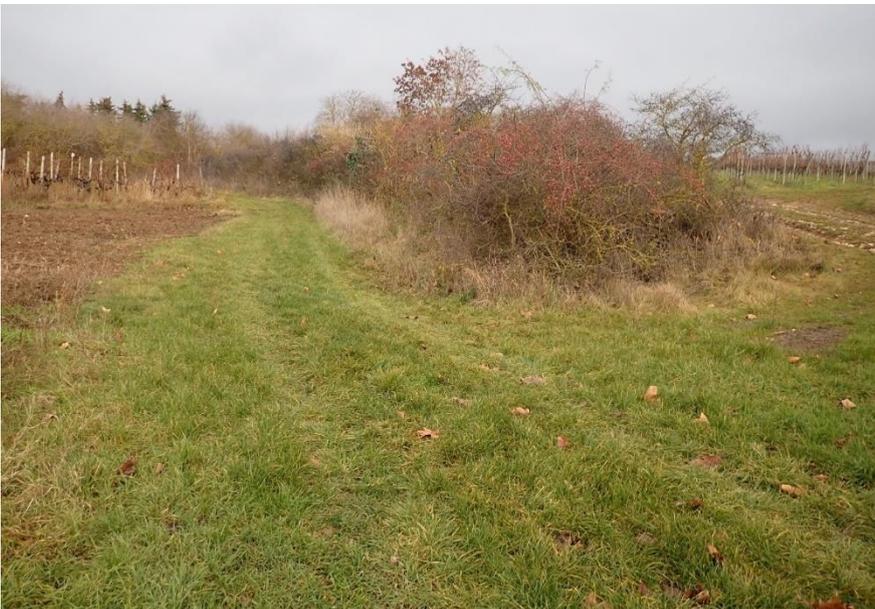
In dem tiefeingeschnittenen Gelände wurde in der Vergangenheit immer wieder Abbruchmaterial entsorgt. Die Steine und die Bäume bilden gemeinsam Strukturen, die eine Sturzflut an einem schnellen Abfließen hindern.

Die Hohl ist im Landschaftsinformationssystem (LANIS) Rheinland-Pfalz als Schutzgebiet (Biotop; Gebietsnummer: BT-6314-0007-2010; Gebietsname: Bauschutt-Gebüsch Einzelthum nördlich Einzelthum; Schutzstatus: Schutz wegen Eigenart) ausgewiesen.

Zum Erhalt sollte wieder dafür gesorgt werden, dass das Wasser aus dem oberen Einzugsgebiet durch die Hohl und nicht über den parallelen Weg abfließen kann. Dies umso mehr, als die Struktur in dem Geländeeinschnitt Retentionswirkung hat und den Abfluss bremst. Allerdings muss die weitere Bauschuttanlagerung strikt untersagt werden. Unterhalb des Geländeeinschnitts ist keine Vorflut erkennbar, evtl. ist ein Rohr verlegt.

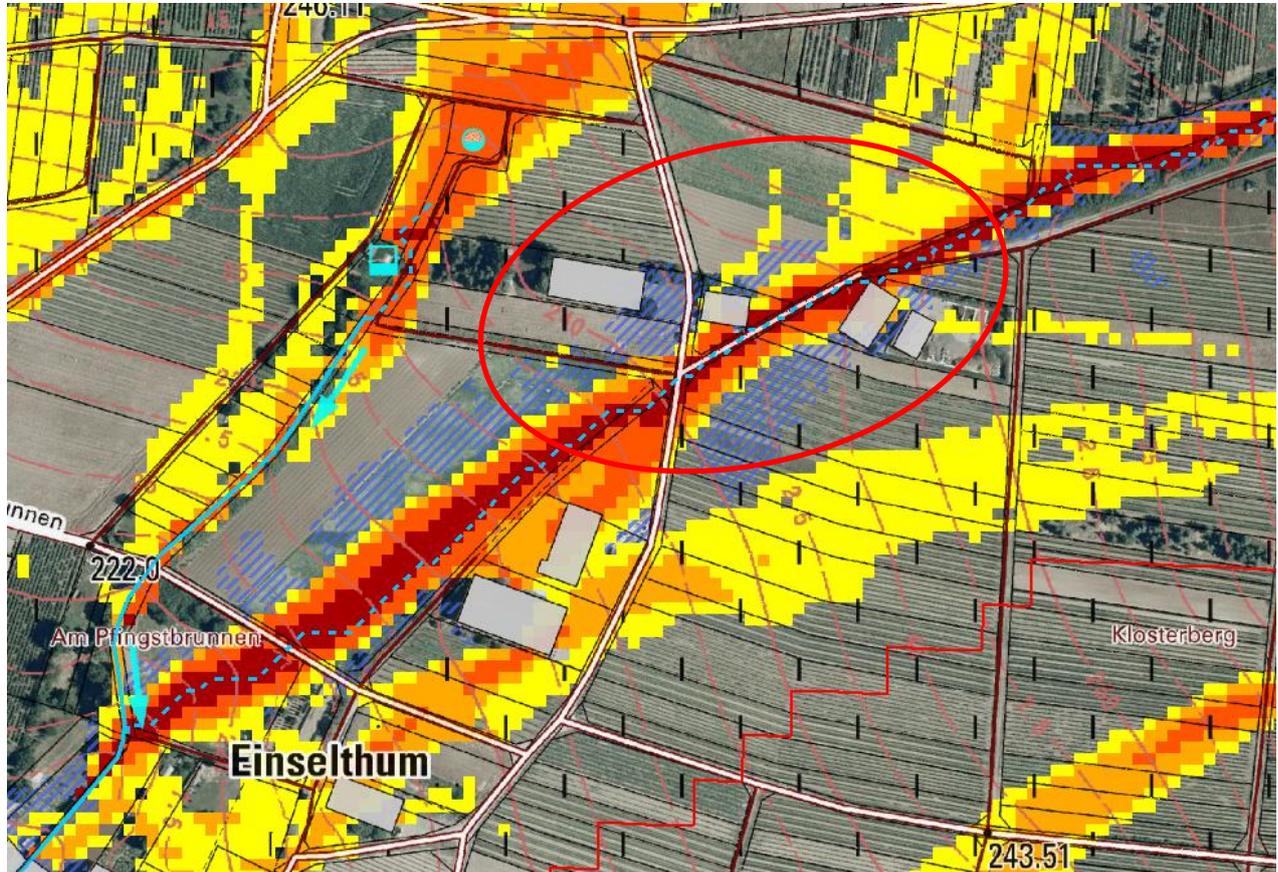
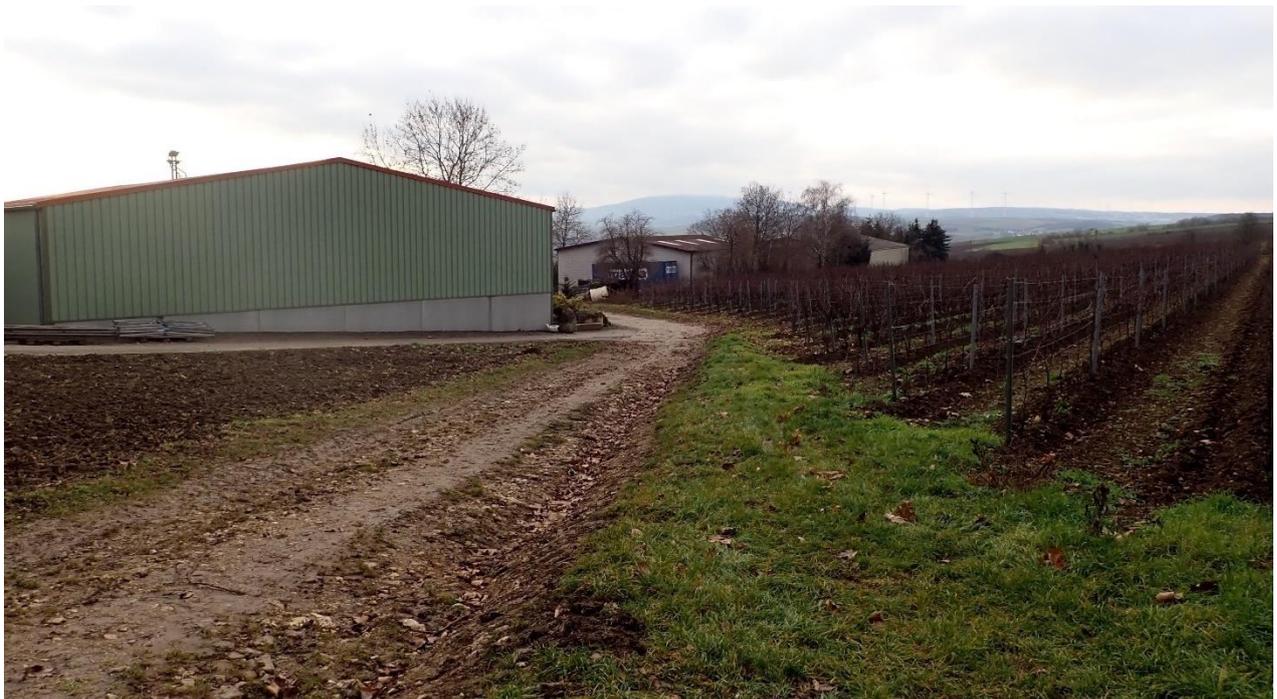
Damit wird Starkregenabfluss unterhalb der Hohl wie bisher auf dem Weg ins Tal schießen und die landwirtschaftlichen Gebäude gefährden.

Wild abfließendes Wasser kann in die Gebäude eindringen.

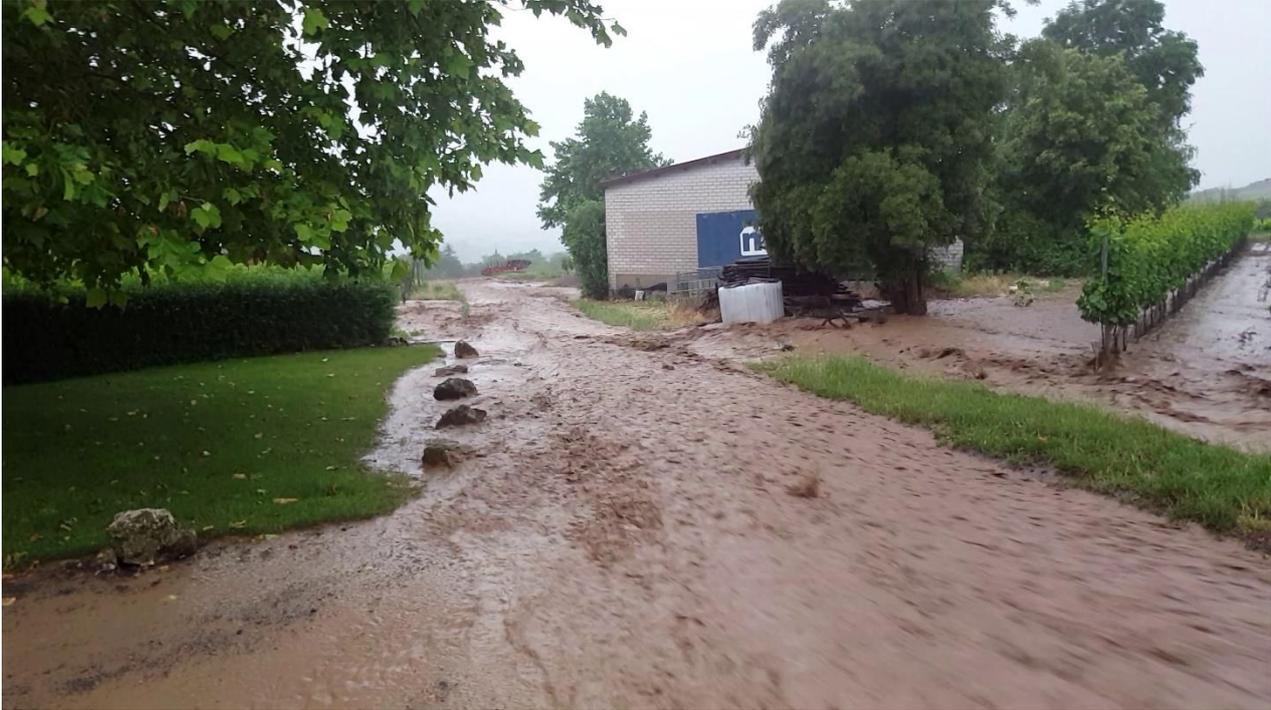
Unterhalb des Aussiedlerhofs beginnt wieder ein offener Graben, der jedoch nicht in der Lage ist, Sturzfluten aufzunehmen und abzuleiten.

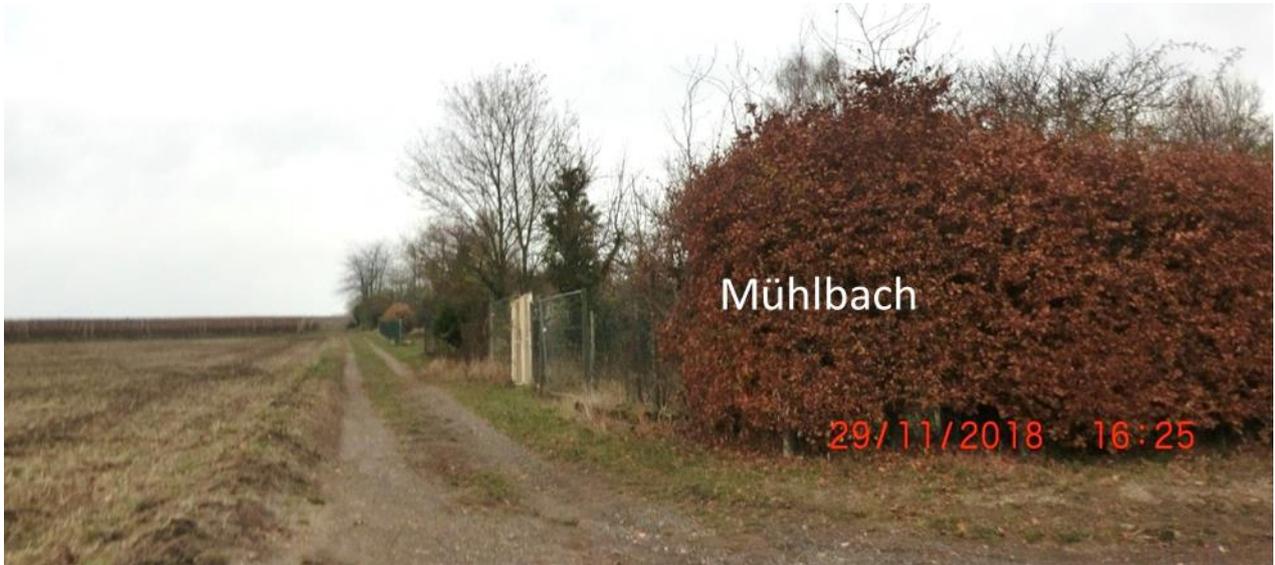
Der Bach quert den betonierten Wirtschaftsweg in einer Verrohrung, die unterhalb wieder in einen offenen Graben ausmündet. Neben dem Graben ist sehr viel Material abgelegt, das von einer Sturzflut mitgerissen werden kann. Da unterhalb, durch Bebauung eine deutliche Engstelle besteht, kann es dort zu einer Vollverkläuserung und völligen Abflussblockade kommen (s. Abschnitt 3.6).

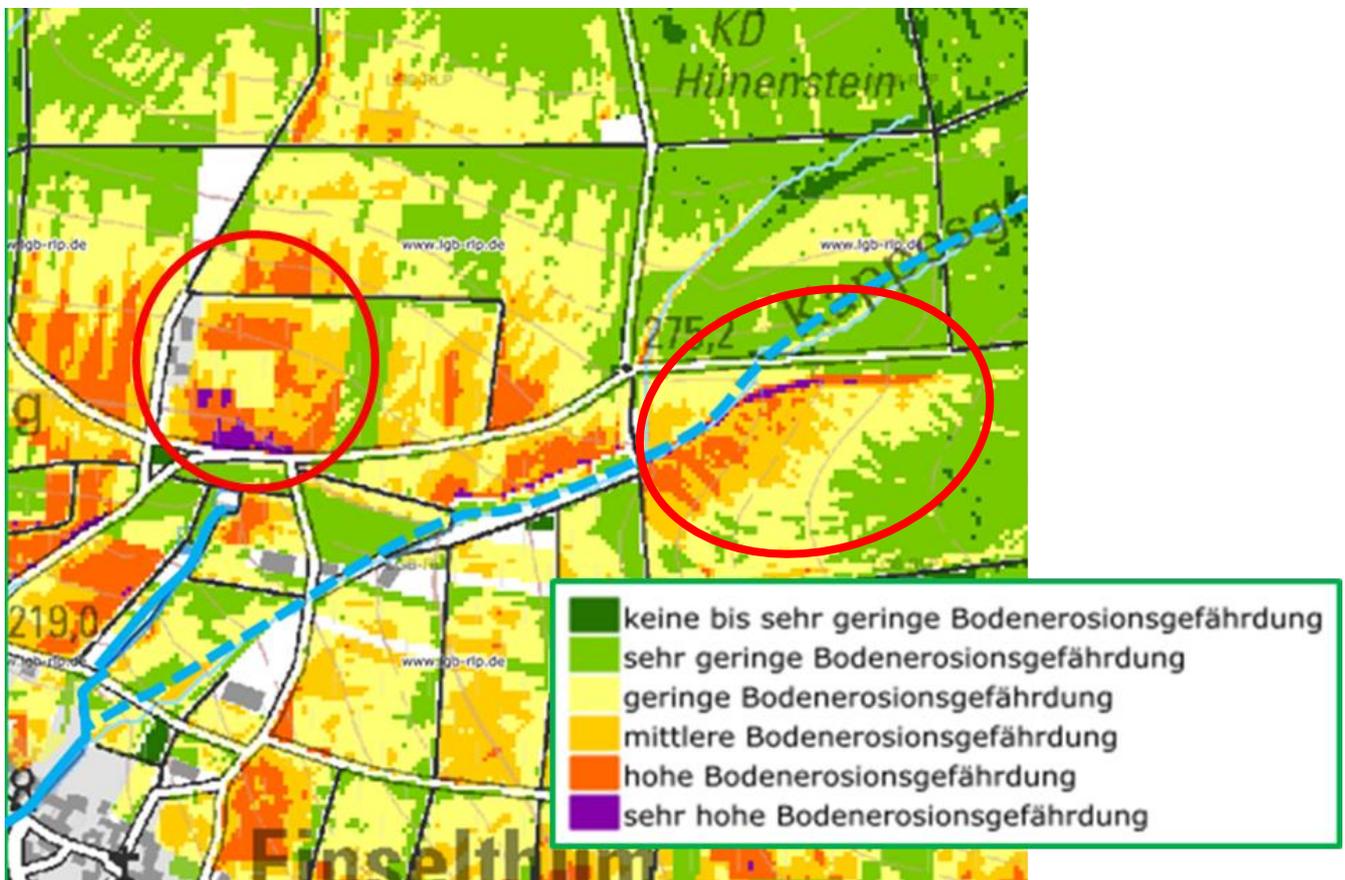
Die Bodenerosionskarte des Landesamts für Geologie und Bergbau weist für die Fruchtfolge 2013 – 2016 in dem oberen Einzugsgebiet eine hohe und lokal sehr hohe Bodenerosionsgefährdung aus.

Zur Abminderung der Erosion und des Abflusses werden für die Bewirtschaftung der Äcker verschiedene Maßnahmen vorgeschlagen:

- Direktsaat
- Verkürzung der Hanglängen
- Verzicht auf erosionsgefährdende Kulturen (z. B. Mais, Zuckerrüben) bzw. eine möglichst ganzjährige Bodenbedeckung
- Anlage von Kleinrückhalten

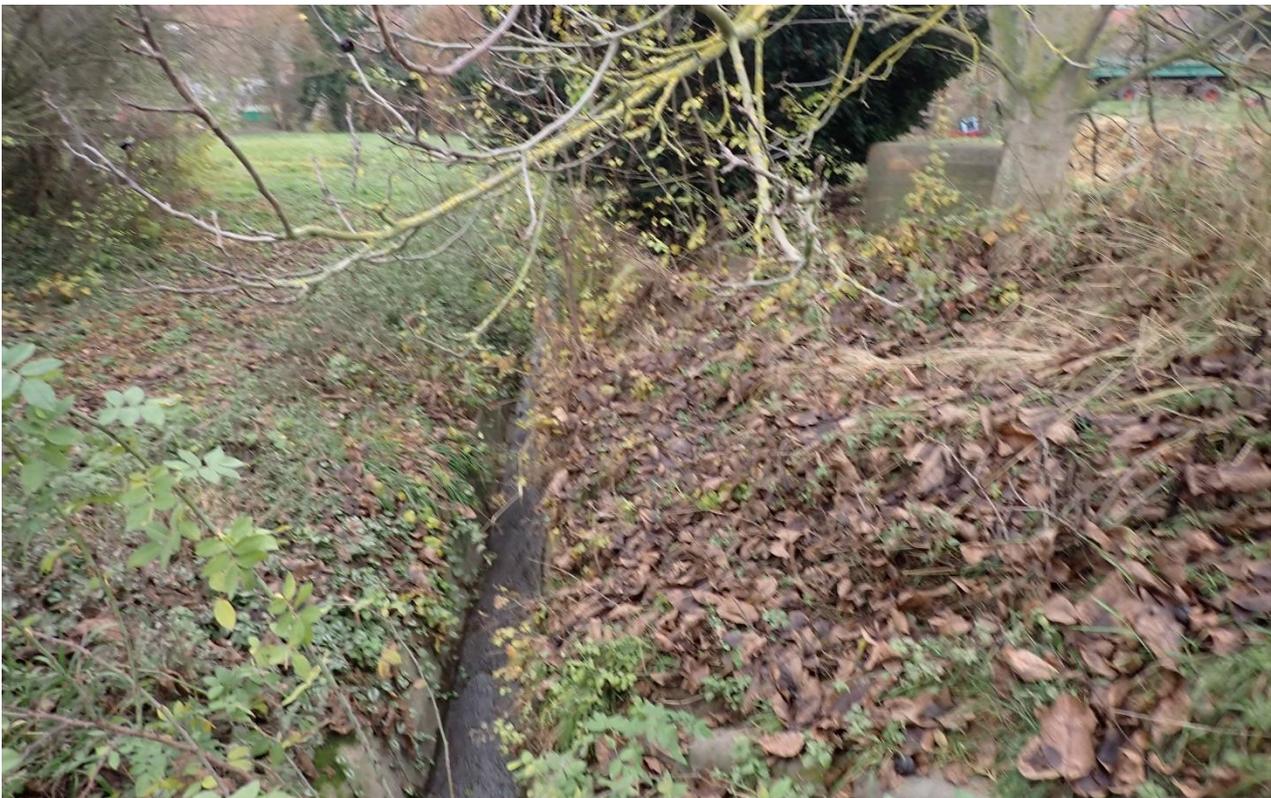
Weiter fließt er auf etwa 70 m eingezwängt zwischen Gebäuden und Ufermauern eines landwirtschaftlichen Betriebes.

Bei Starkregen mit Sturzfluten, wie im Sommer 2020, kommt es hier zur großflächigen Überflutung des Umfeldes.

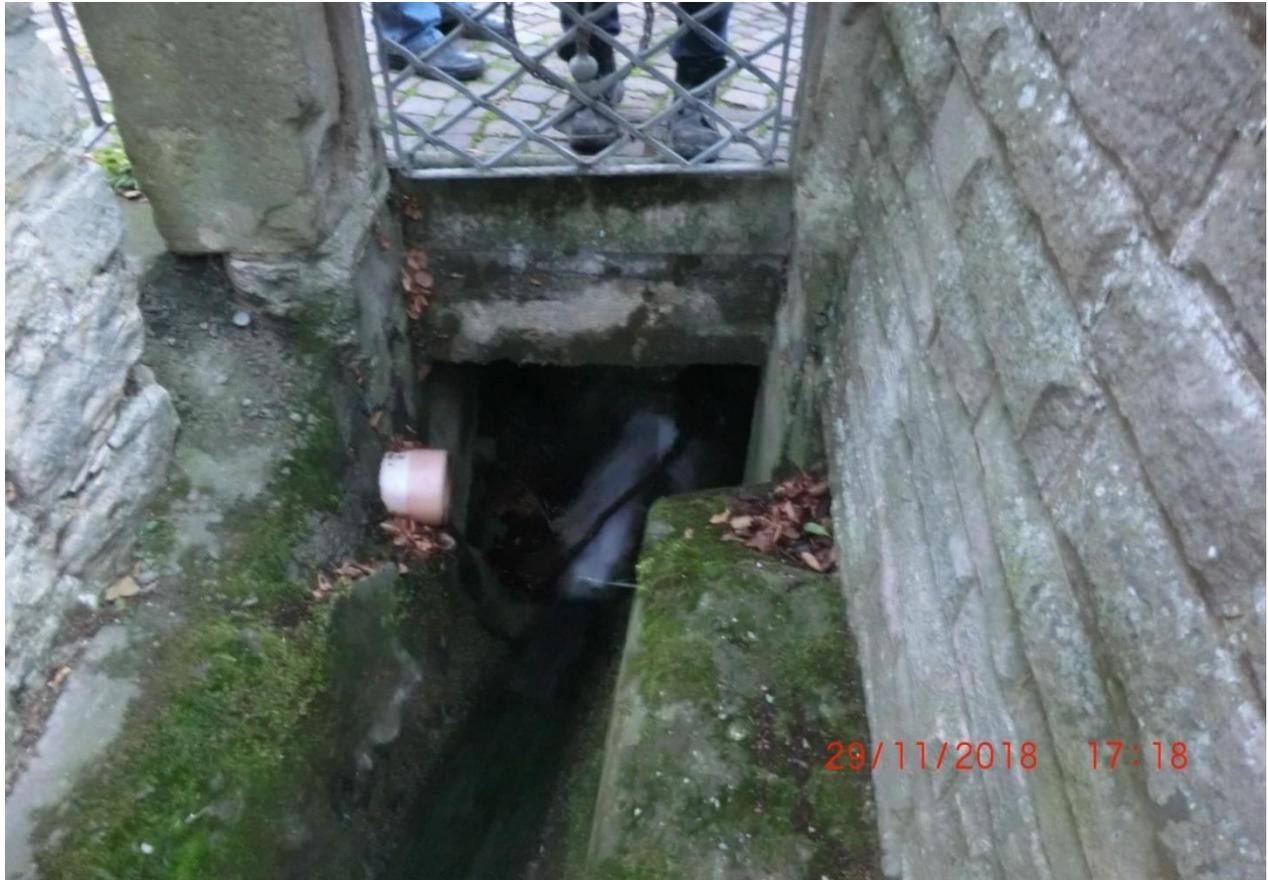
Bei den Starkregenereignissen im Sommer 2020 war das Ableitungssystem nicht in der Lage die Wassermassen aufzunehmen und es kam hier zu starken Überflutungen. Sturzfluten drangen in Gebäude ein und vor allem im Haus der Vereine kam es zu großen Schäden (siehe auch Abschnitt 3.10).

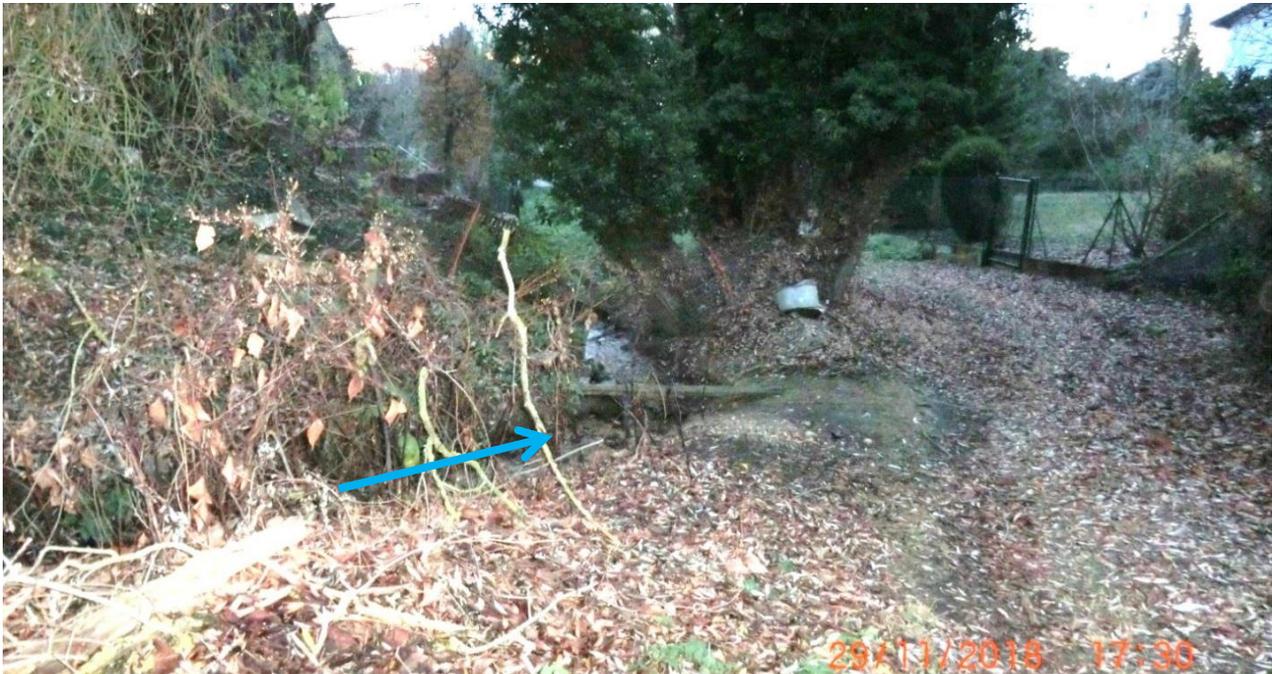
Der Bach wird von Stegen gequert und ist teilweise überbaut. An Engstellen kann sich Treibgut festsetzen und lokal zu Überflutungen führen. Sofern die Anlagen wasserrechtlich nicht genehmigt sind, sollten sie entfernt werden.

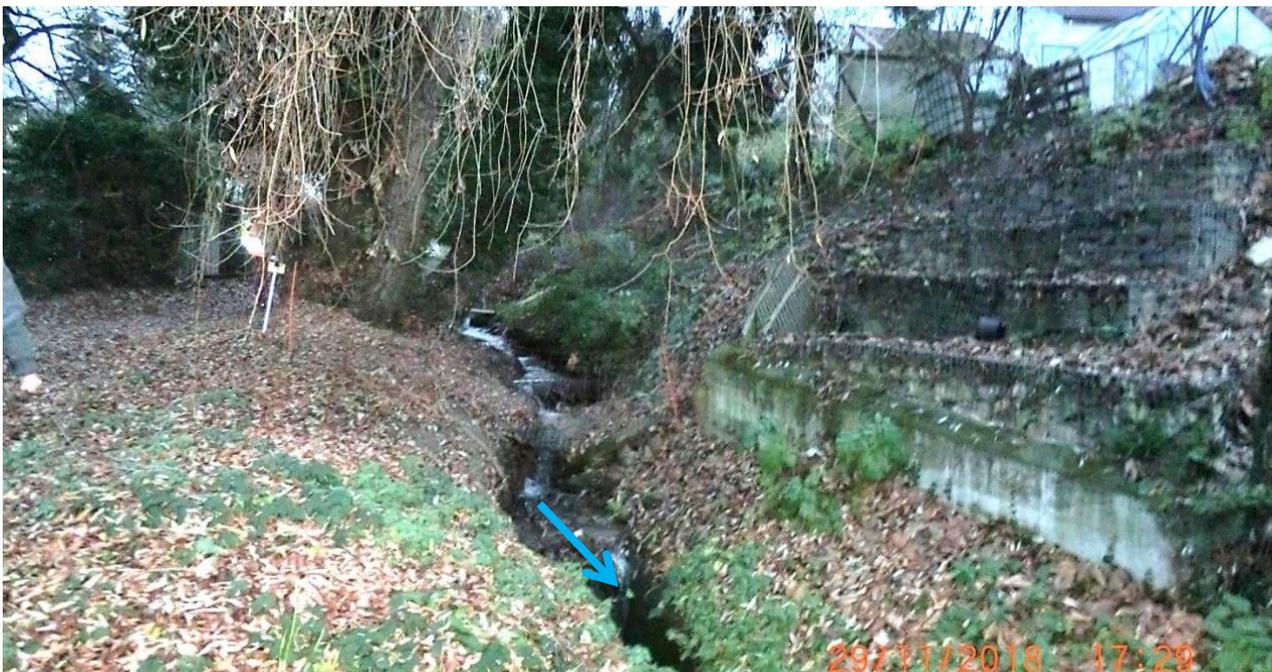
Bei dem Starkregenereignis am 16.06.2020 sammelte sich Schwemmgut an Abflusshindernissen und der Bach uferte aus.

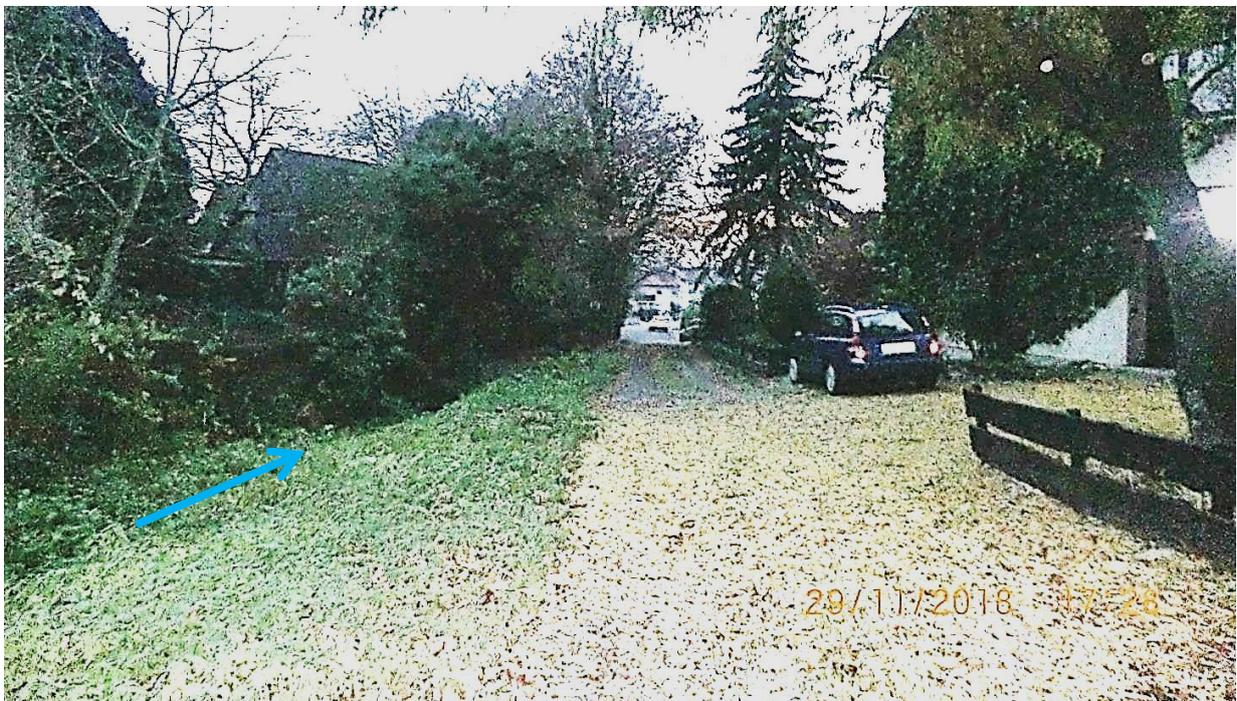
An der Appolsheimer Straße geht der offene Mühlbach erneut in eine Verrohrung über. Der Einlass ist nicht gegen Treibgut geschützt. Rasenschnitt, Laub, Müll, Totholz und anderes Treibgut verstopfen den Zulauf und es kommt an dieser Stelle häufiger zu einem frühzeitigen Ausuferen auf die Appolsheimer Straße und in die abzweigende Wiesenstraße.

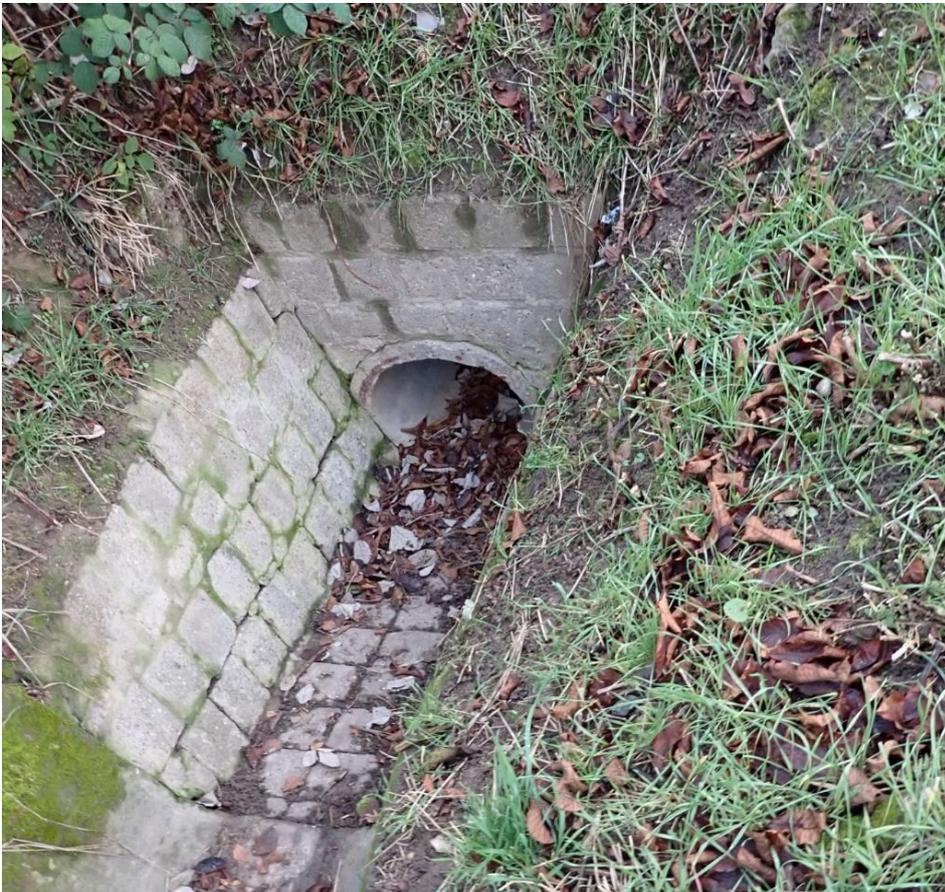
Der Graben ist im Bereich der Straße verrohrt. Bei Starkregen kommt es zu einer Ausuferung und auch dieses Wasser führt zur Überschwemmung der Appolsheimer Straße und der Wiesenstraße.

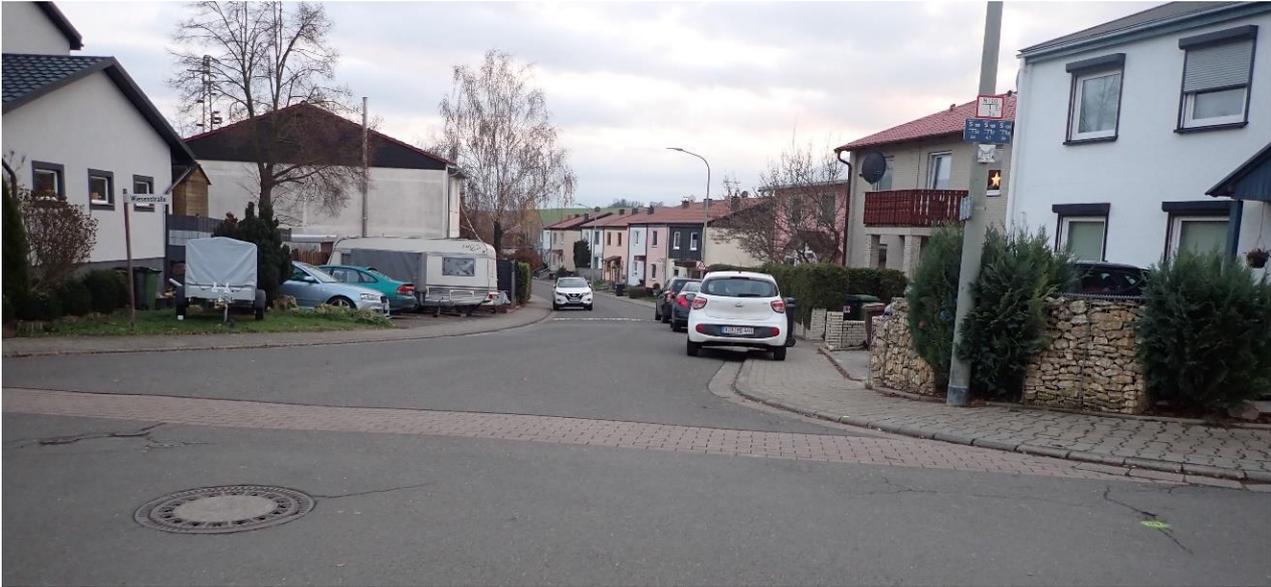
Auch bei dem Starkregenereignis im Sommer 2020 kam es hier zu einer flächigen Überflutung.

Mittel- bis langfristig sollte in einem Gelegenheitsfenster versucht werden, die Straßenoberfläche so umzugestalten, dass im Falle einer Überflutung das Wasser dem weiterführenden Mühlbach und nicht mehr der Wiesenstraße zufließt. Dabei sollte auch die Bachverrohrung möglichst vergrößert werden.

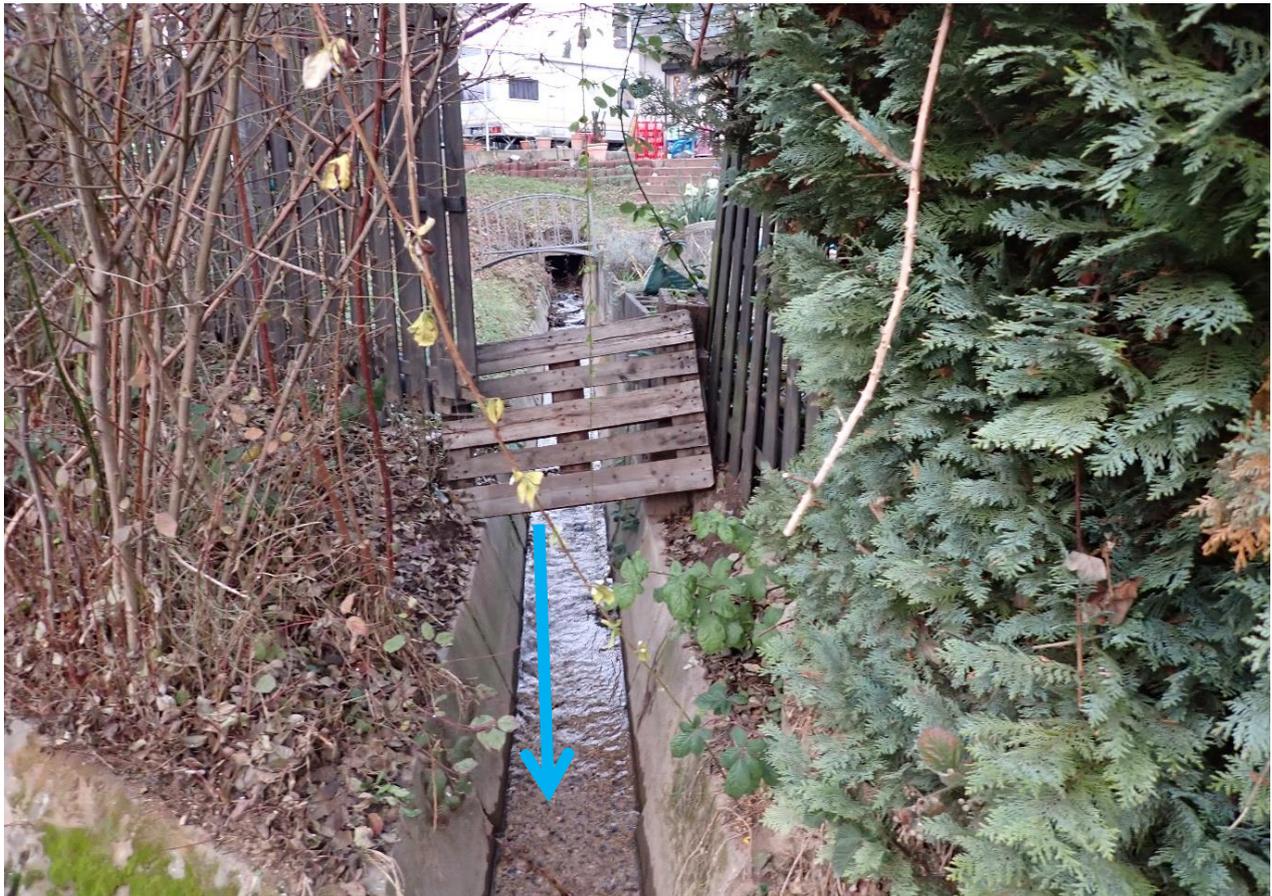
Das öffentliche Grundstück wird derzeit durch einen Anlieger genutzt (Bild aus 2010) und der Auslauf der Verrohrung ist nicht zugänglich.

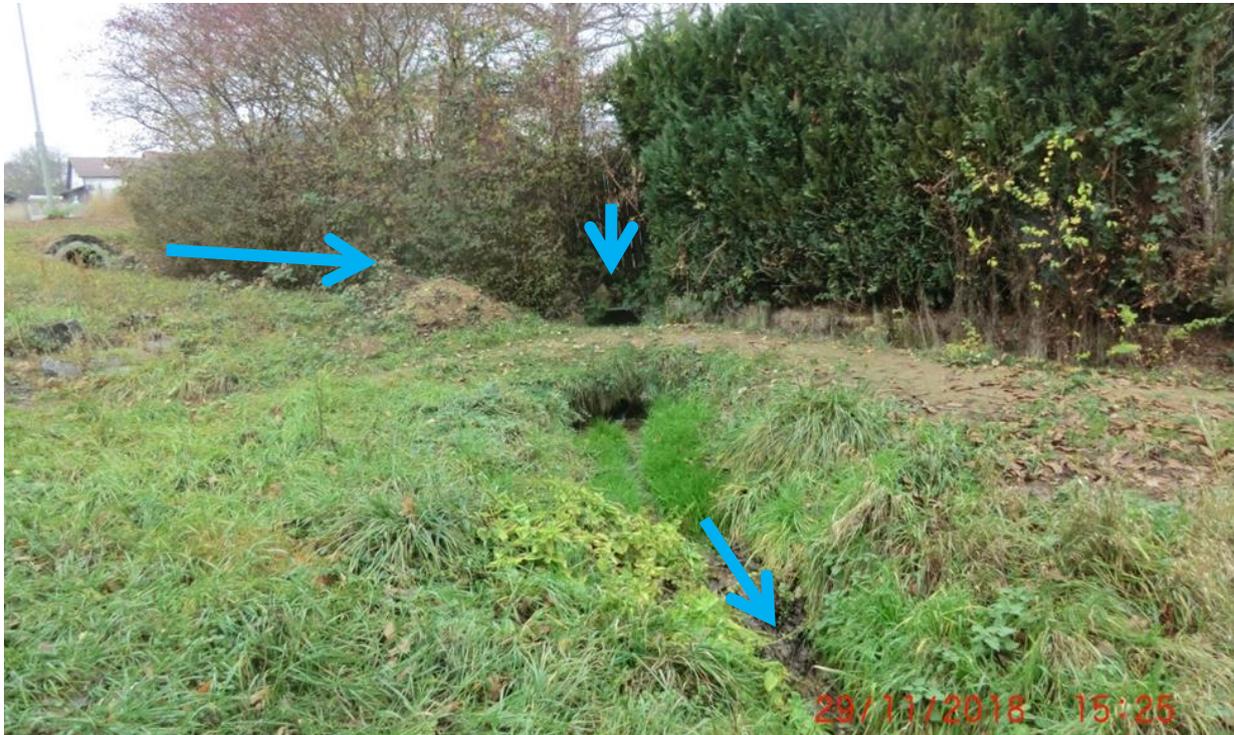
Hier wurden bei einer Ortsbegehung unzulässige Ablagerungen festgestellt, die zu einer Abflussverschärfung führen können. Diese sind ebenso wie ungenehmigte Stege und Querungen zu beseitigen.

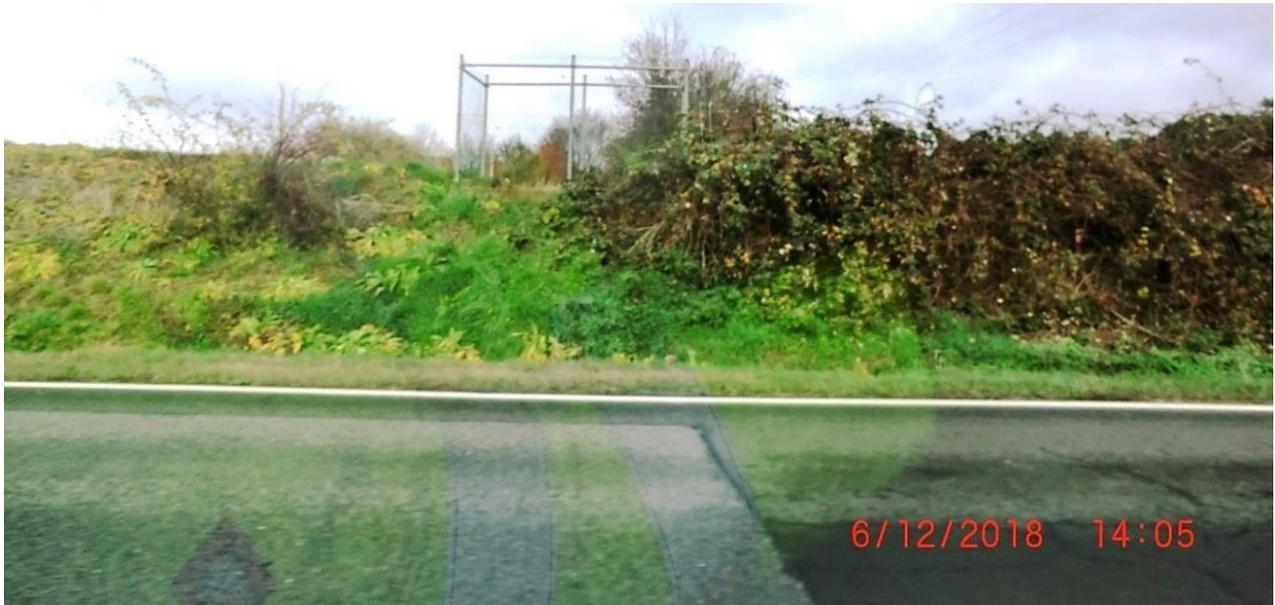
Die Einrichtungen zur Querung der Bundesstraße sind nicht ausreichend leistungsfähig Hochwasser des Mühlbachs aufzunehmen und geordnet abzuleiten. Entsprechend ist es in der Vergangenheit schon häufiger zu Überflutungen der B 47 gekommen.

Werden die Entwässerungseinrichtungen insgesamt nicht aufdimensioniert und strömungstechnisch günstiger gestaltet, werden sich Überflutungen wiederholen. Aufgrund des Klimawandels ist sogar damit zu rechnen, dass sie künftig häufiger auftreten werden.

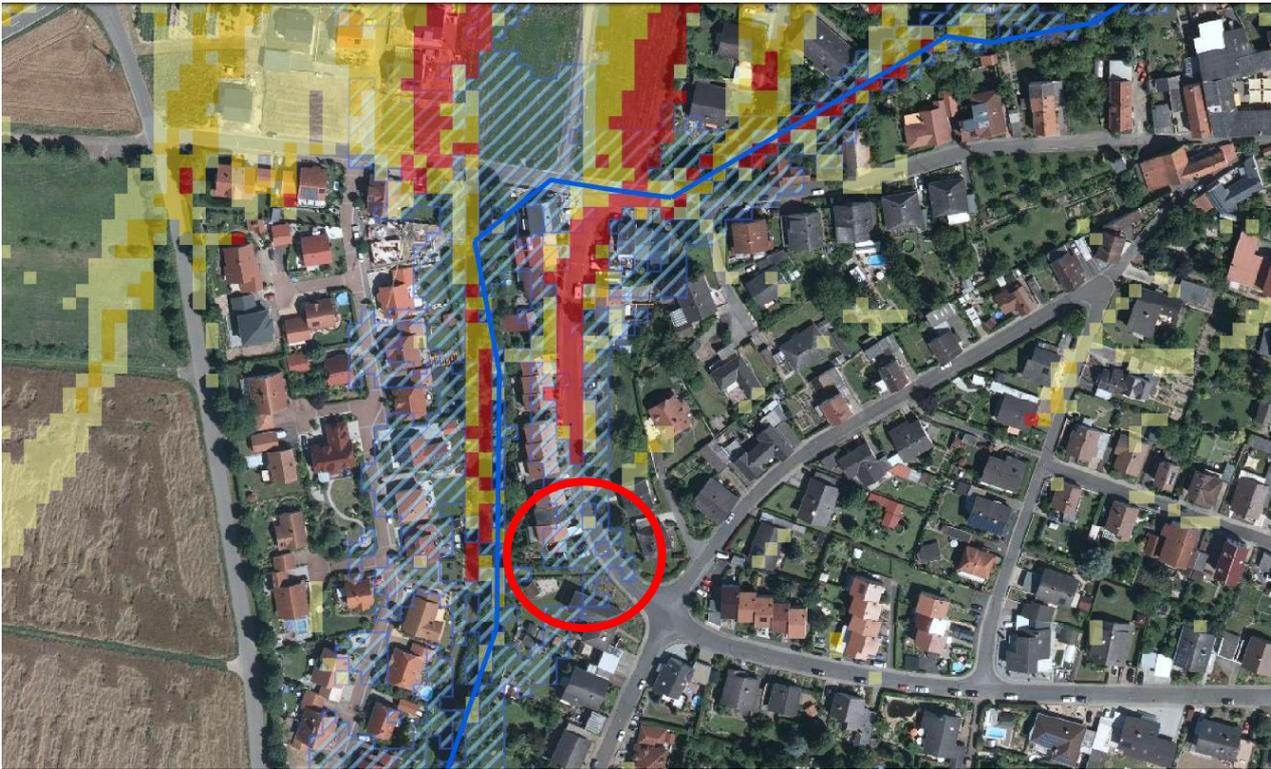
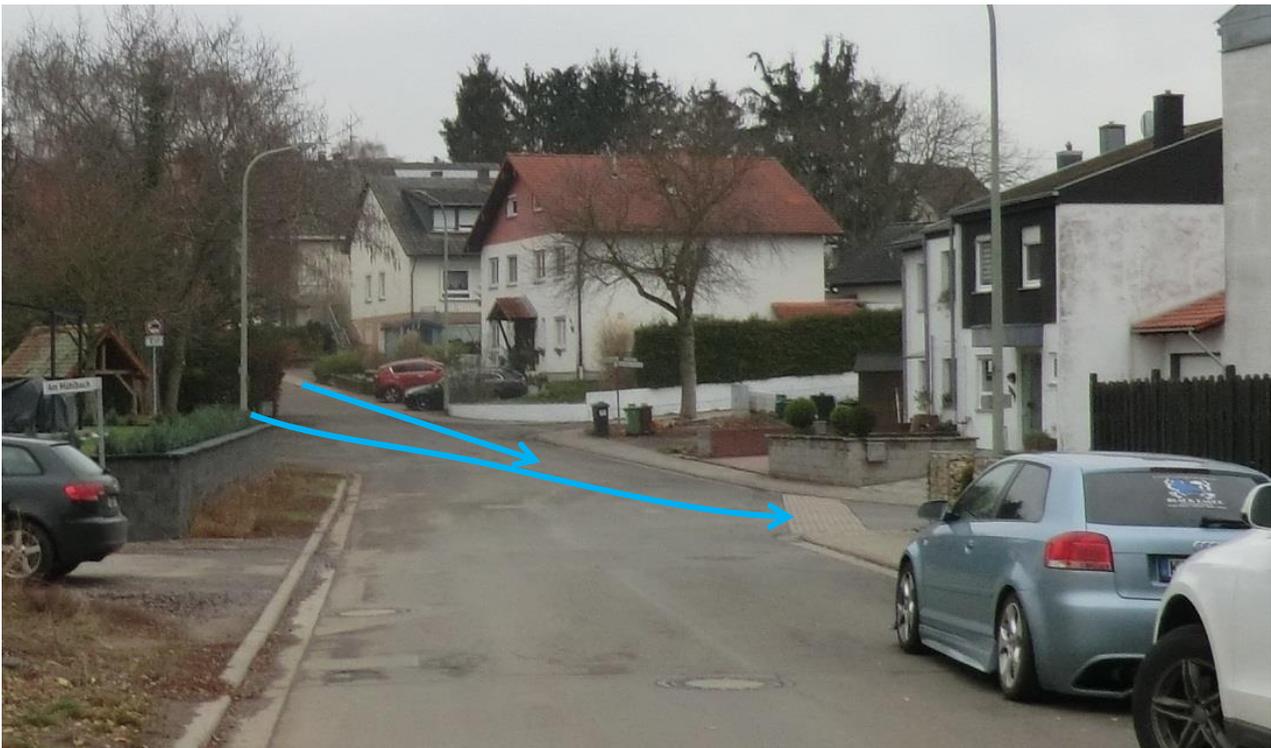
Die Wiesenstraße war in der Vergangenheit, auch wieder 2020, häufiger von Sturzfluten betroffen. Grund hierfür ist die Lage in einem natürlichen Tiefpunkt, dem aus Norden aus zahlreichen Tiefenlinien und Gewässern bei Starkregen Wasser zufließen kann.

Wasser aus verschiedenen Ursprungsgebieten sammelt sich im oberen Teil der Wiesenstraße...

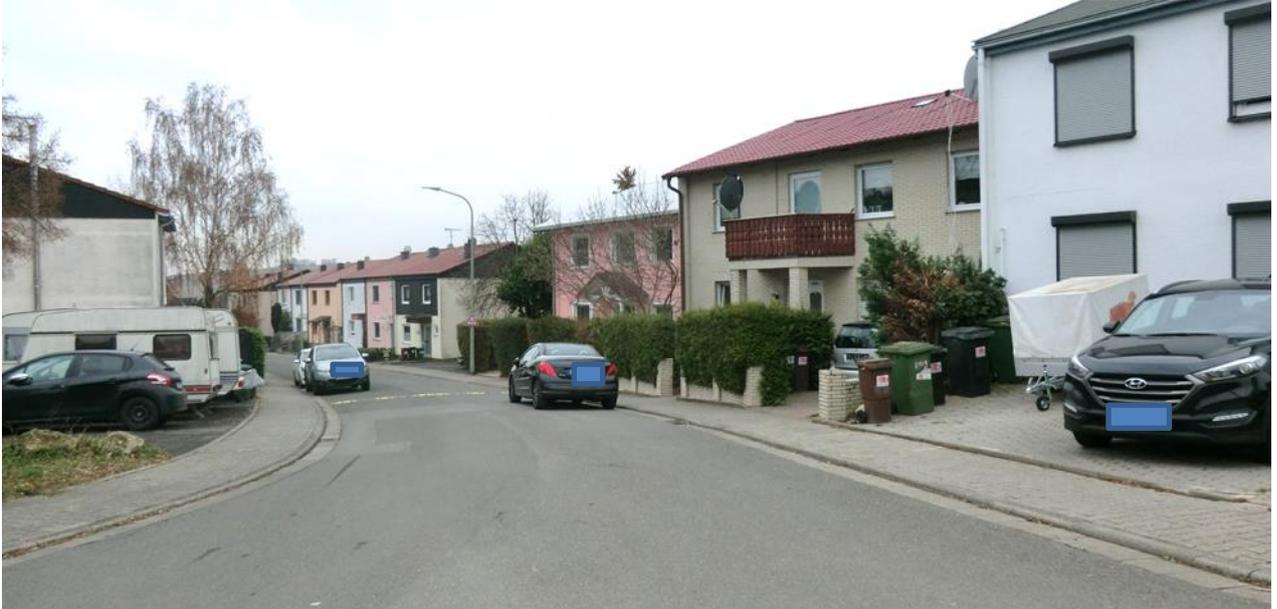
... und schießt oberirdisch oder über die Kanalisation in den Tiefpunkt der Straße und des Geländes. Von häufigen Überflutung betroffen sind Wohnhäuser in der Wiesenstraße und der Lahrackerstraße.
