Örtliches  
Hochwasservorsorge- und  
Starkregenkonzept  
VG Göllheim

Teil  
**EINSELTHUM**

Gefährdungsanalyse und  
Maßnahmen zur Risikominderung

Stand Juli 2021

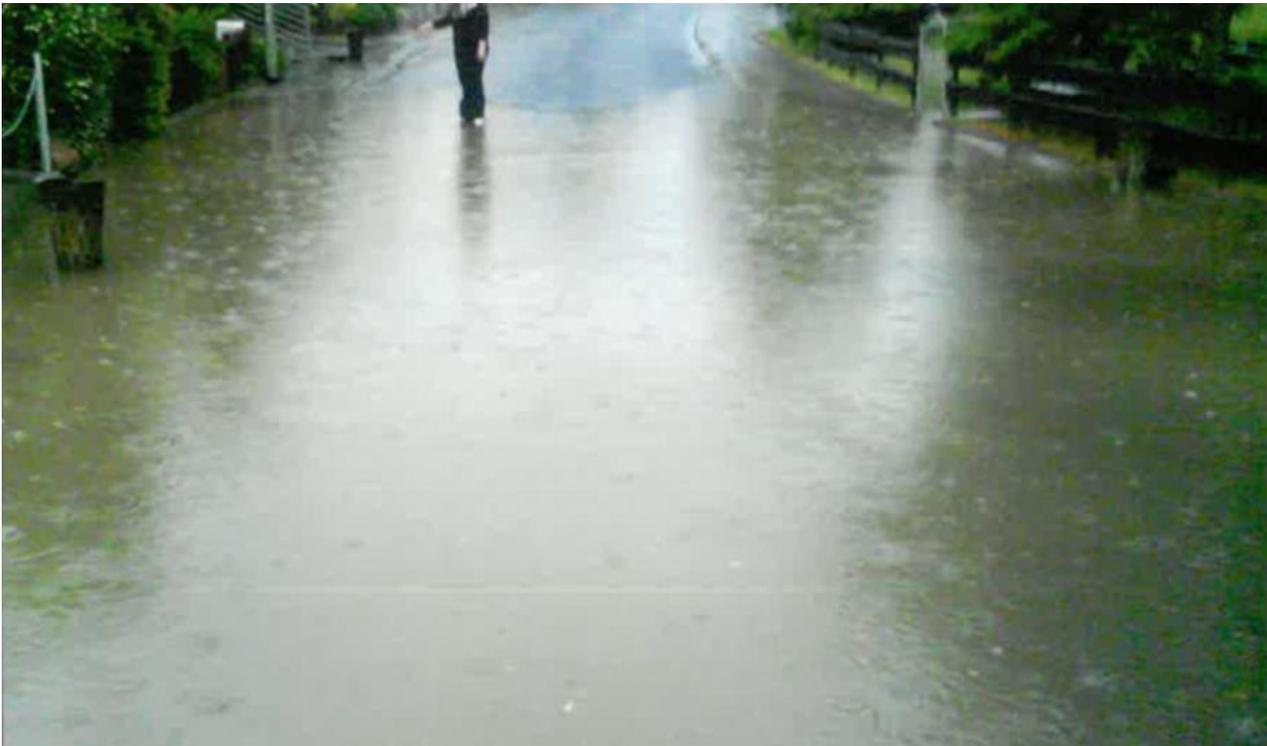
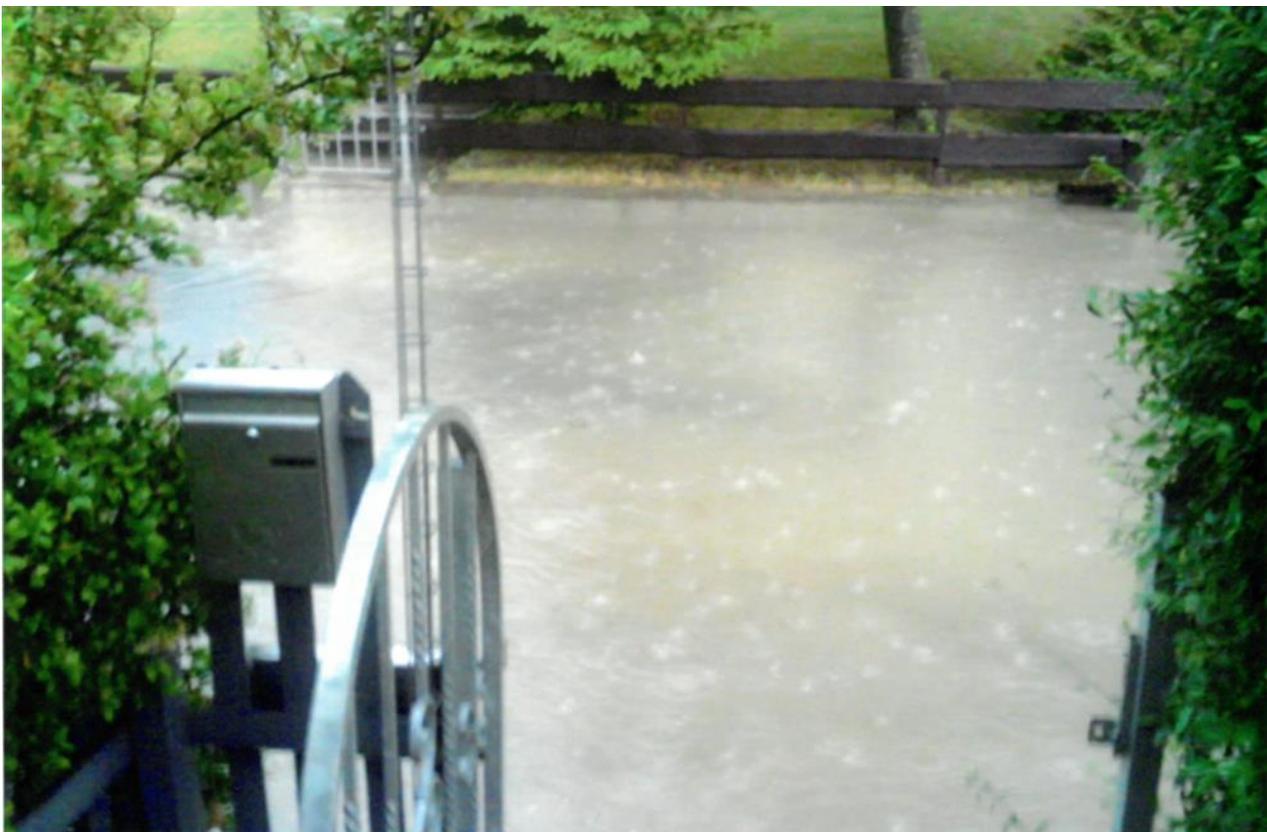
Er schildert, dass bei stärkerem Regen Wasser aus dem Kanalschacht und den Straßenabläufen vor seinem Haus austritt und z.B. 2016 das Wasser bis zur 3. Stufe des Hauseingangs stand.

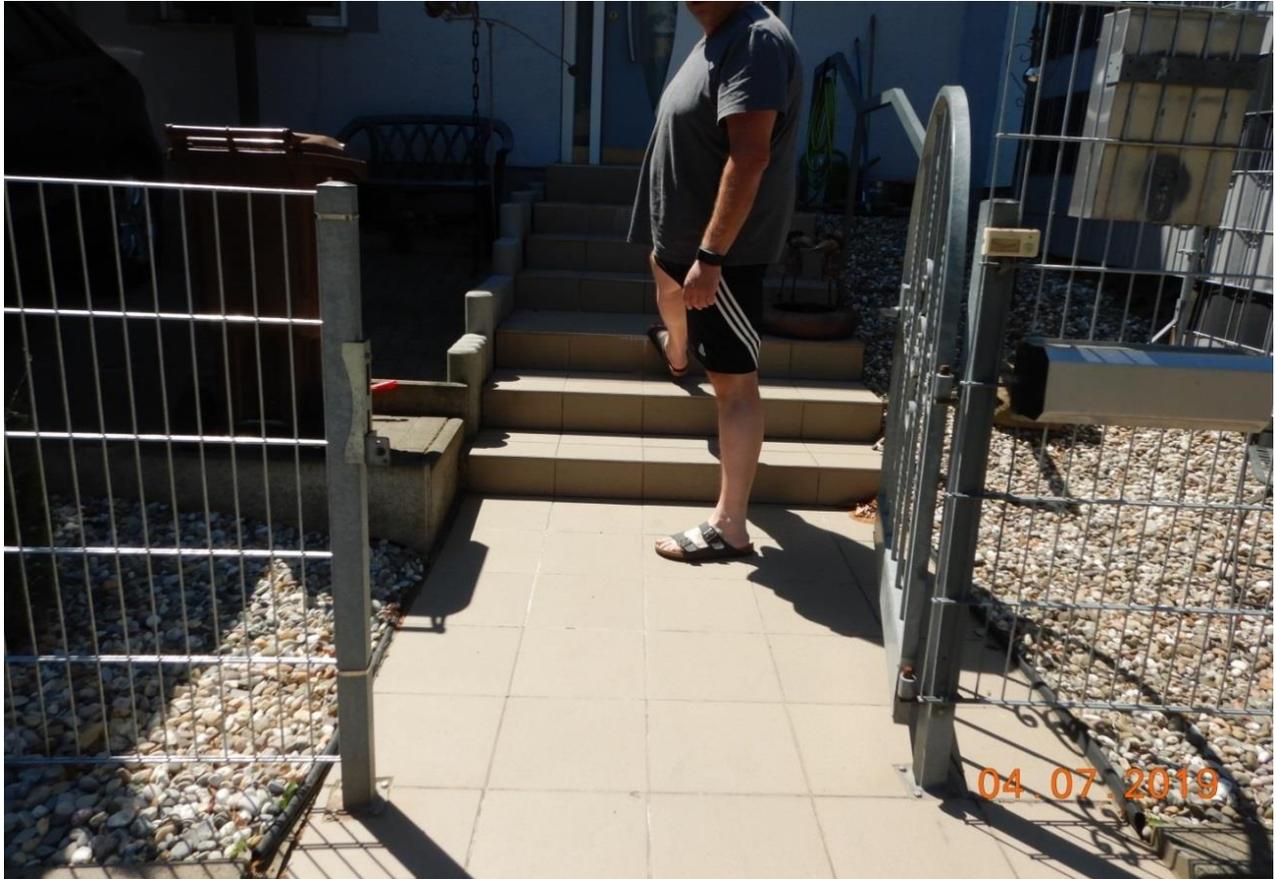
Wasser floss damals auf das Grundstück und in den Garten und richtete dort Schäden an. Auch im Carport und auf den Stellplätzen steht das Wasser so hoch, dass die Fahrzeuge gefährdet sind.

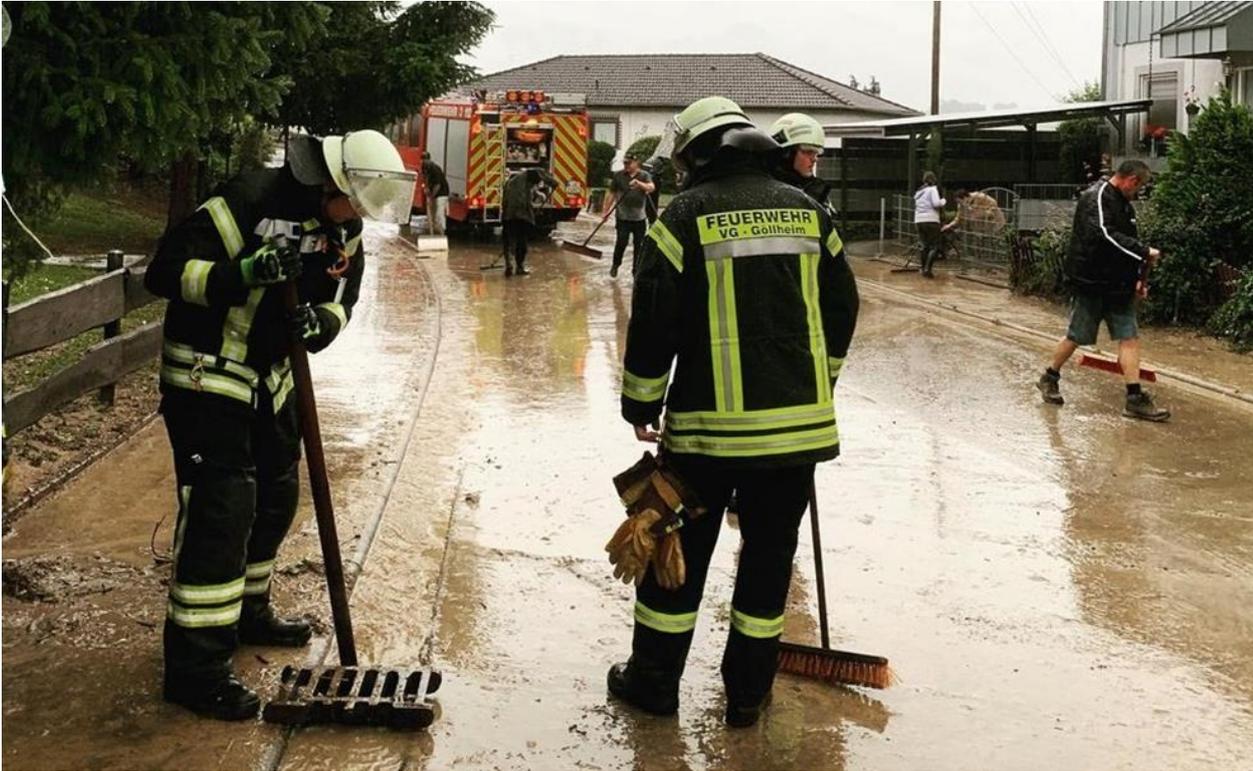
Auch im Sommer 2020 musste die Feuerwehr hier wieder Einsätze fahren. Bei diesem Ereignis führte der Mühlbach in der Appolsheimer Straße Hochwasser und Wasser floss überwiegend oberirdisch in den Tiefpunkt der Wiesenstraße. Problematisch war auch der sehr hohe Schlammanteil.

Aus dem Tiefpunkt der Wiesenstraße existiert keine oberirdische Vorflut. Eine geordnete Entwässerung ist nur über die Kanalisation möglich. Da diese jedoch bei Starkregen vollgefüllt ist und unter Druck steht, drückt sich zunächst Wasser aus den Schächten heraus auf die Straße und es kann kein Wasser abfließen. Die Straße selbst ist mit Tiefborden gefasst und bei Starkregen läuft Wasser von der Straße auf tiefliegende, angrenzende Grundstücke.

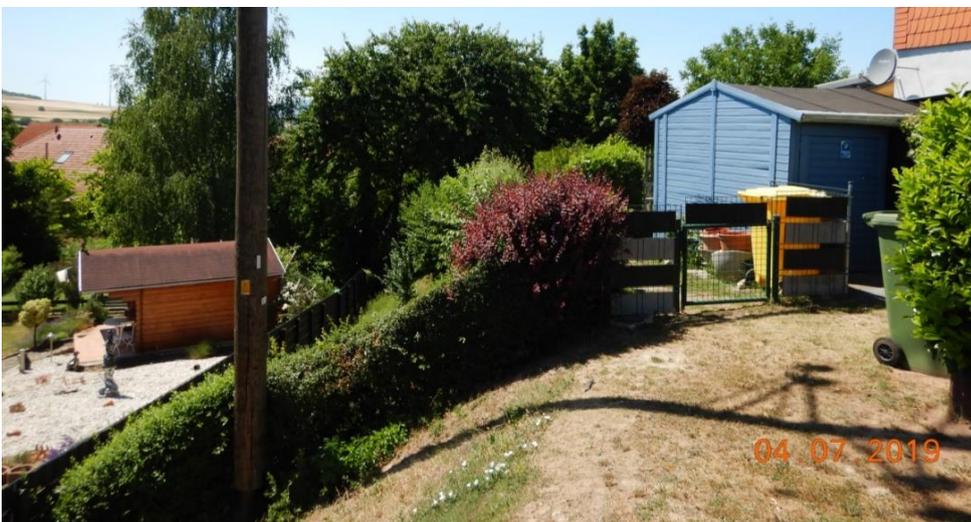
Die Grundstücke zwischen Wiesenstraße und Mühlbach sind sehr stark verändert und eine natürliche Vorflut zum Mühlbach ist nicht mehr vorhanden. Beispielsweise liegt ein Grundstück in der Wiesenstraße etwa 4 m höher als

das talseitige Nachbargrundstück in der Lahräckerstraße. Um die Situation vor Ort zu entspannen sollte zwischen dem Tiefpunkt der Wiesenstraße und dem Mühlbach wieder Vorflut geschaffen werden, die verhindert, dass das Wasser auf der Straße so hoch steigt wie bisher.

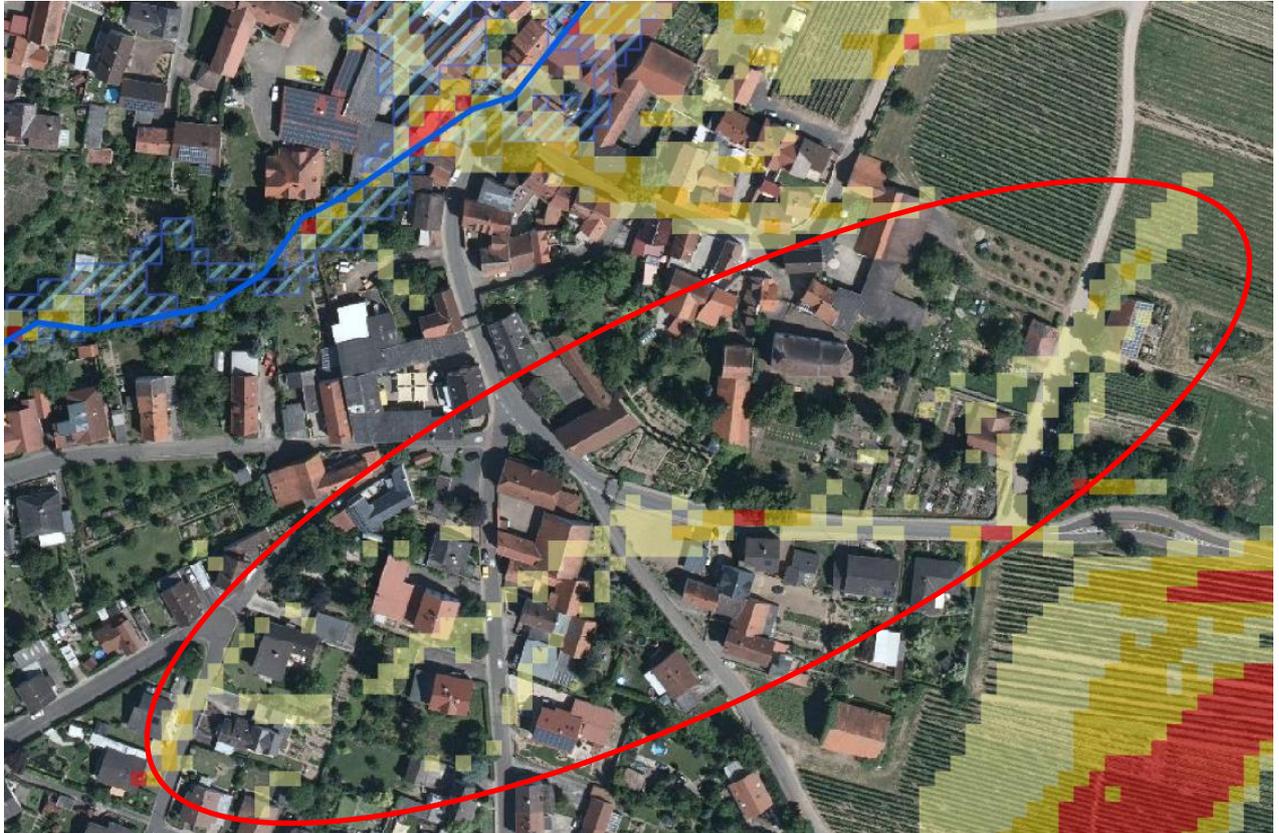
Über einen Wirtschaftsweg am Friedhof fließt der K 64 Außengebietswasser zu.

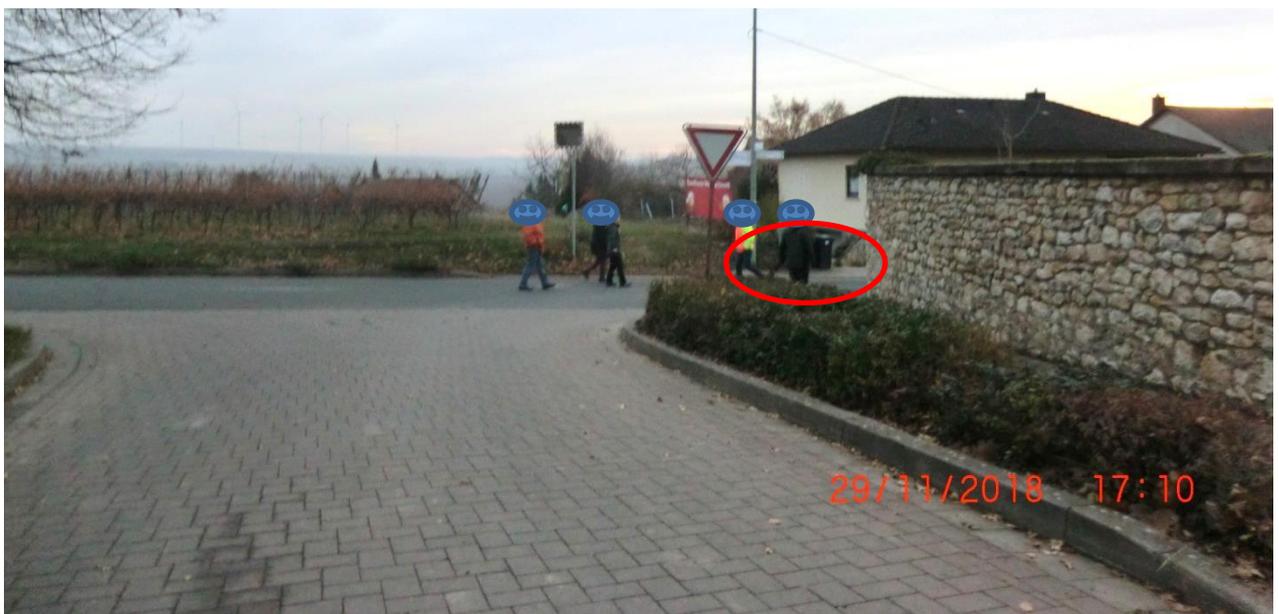
Direkt am Ortseingang liegt auf der Talseite ein Gebäude mit einer abschüssigen Garageneinfahrt.

Bei Starkregen kann dort Wasser in die tiefliegenden Gebäudeteile eindringen.

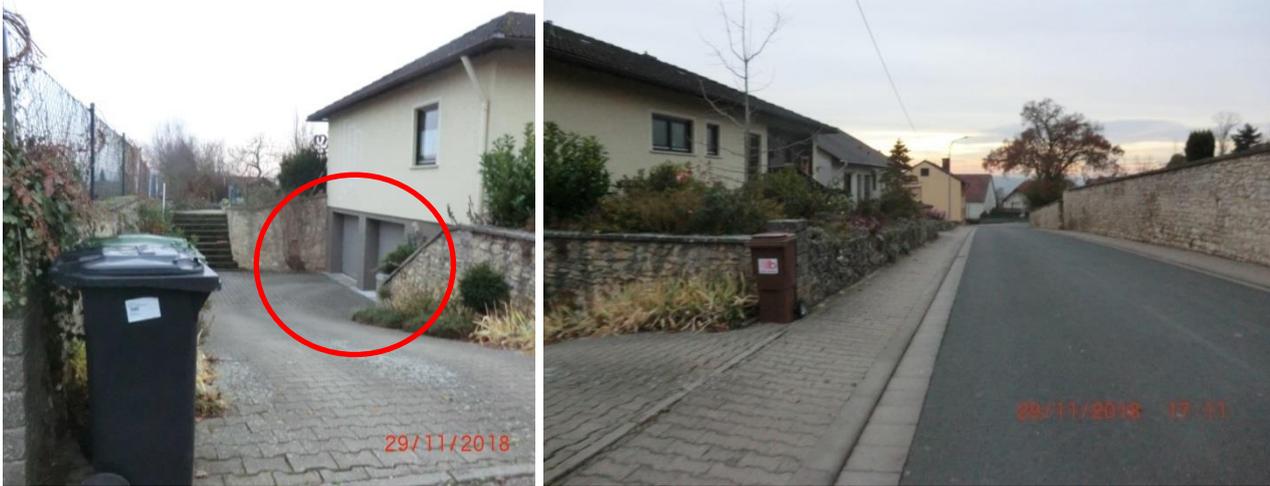
Ein weiterer Teil des Außengebietswassers fließt auf der Hauptstraße in den Ort und am Abzweig der Straße „Am Vogelsang“ in die dortige Bebauung. Im Extremfall kann es auch hier zu Überschwemmungen kommen.

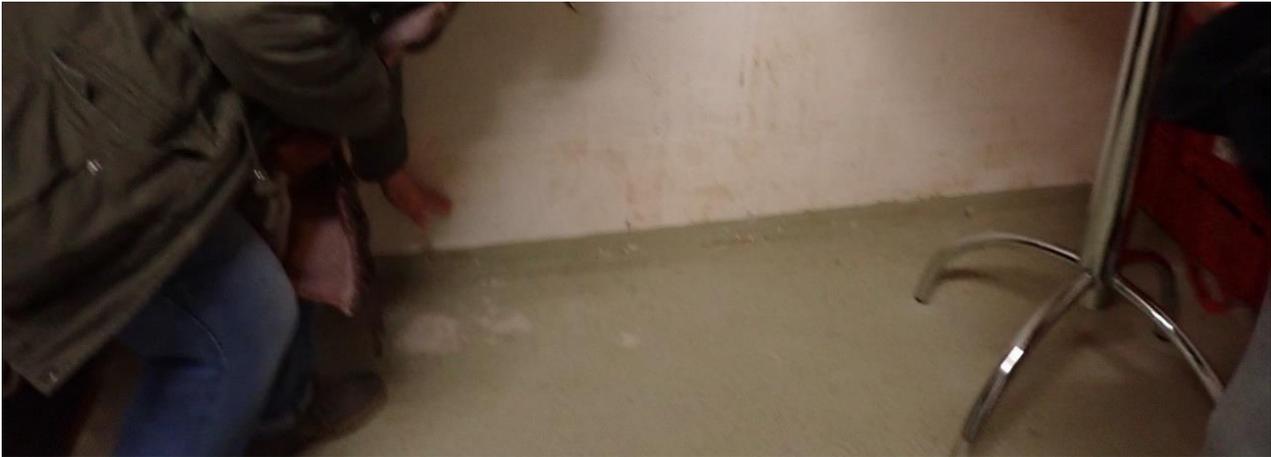
Das Haus der Vereine liegt am Tiefpunkt der Hauptstraße in unmittelbarer Nähe zum Mühlbach. Bei den Starkregen im Sommer 2020 kam es hier zu Überflutungen (siehe auch Abschnitt 3.6) und zum Wassereintritt in das Kellergeschoss des Gebäudes, das Wasser stand etwa 10 bis 15 cm hoch.

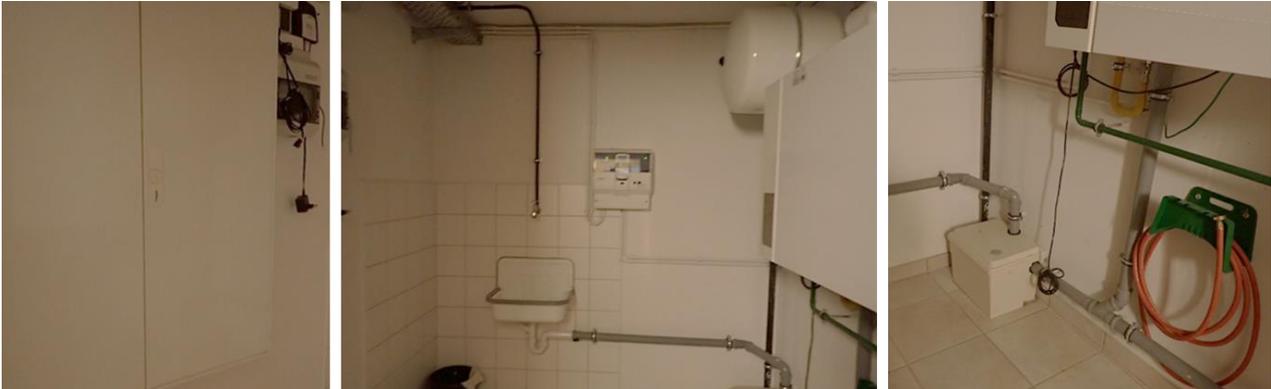
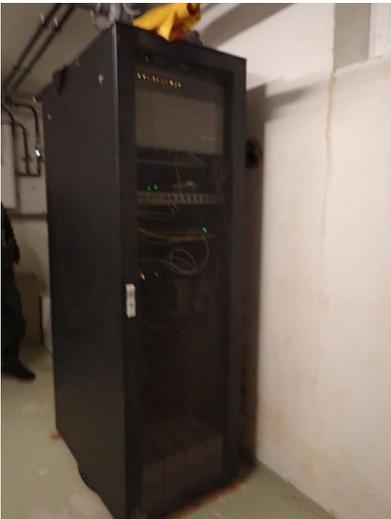
In den Kellerräumen des Hauses befinden sich die Stromverteilung, eine Abwasserhebeanlage und ein Telefonie- und Internetserver für die Ortsgemeinde.

Der Serverschrank für die Telefonie- und Internetverbindung wurde zwischen zwei Kellerfenstern platziert.

Die Akkus der unterbrechungsfreien Stromversorgung befinden sich im unteren Teil des Serverschranks.

Bei dem Schadensereignis im Sommer 2020 drang Wasser in den Schrank ein und es kam zu einem Serverausfall.

Direkt über dem Serverschrank kommen mehrere Abwasserrohre zusammen.

Der Standort des Serverschranks liegt sehr ungünstig und mittelfristig sollte ein weniger exponierter Standort gefunden werden. Als Sofortmaßnahme sollten die wasserempfindlichen Elemente im Schrank weiter nach oben gesetzt werden, so dass sie bei einem erneuten Wassereintritt nicht mehr direkt im Wasser stehen.

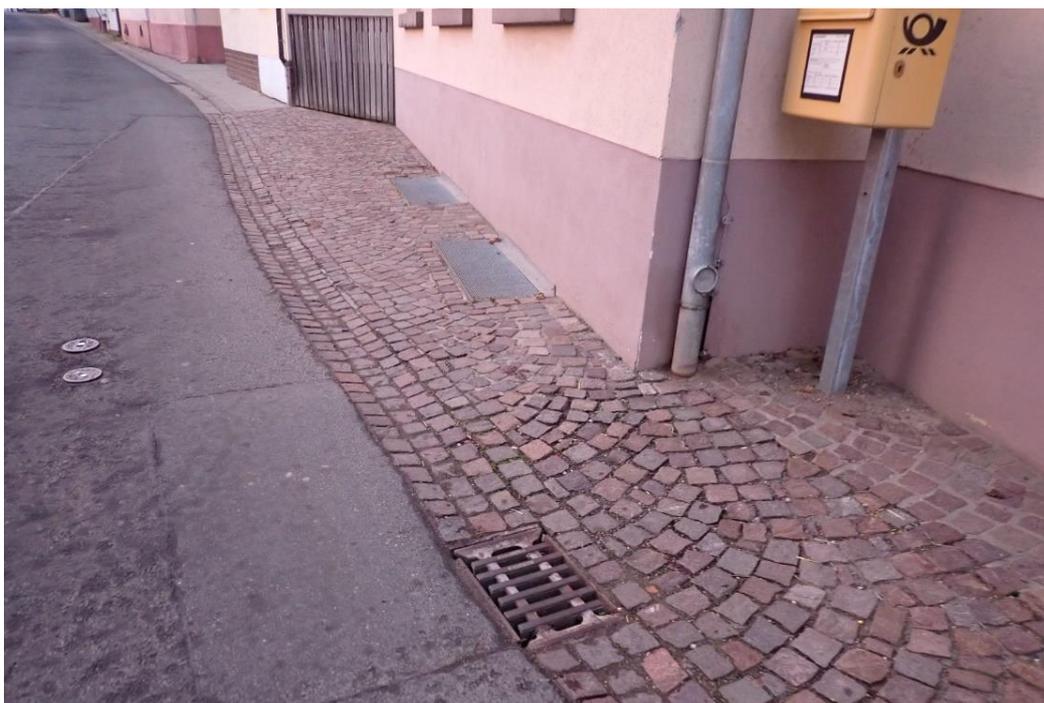
Kritische Stellen für den Wassereintritt in die Keller bilden die Lichtschächte rund um das Gebäude. An der Hauptstraße liegen diese niveaugleich mit dem Gehweg und unweit davon befindet sich ein Straßenablauf, der vermutlich direkt in den Mühlbach entwässert.

An der Hauptstraße, wo die Lichtschächte im Gehweg liegen, kommt eine solche Lösung allerdings nicht infrage. Sofern möglich, können die Fensteröffnungen dauerhaft verschlossen, also beispielsweise zugemauert werden.

Müssen die Fenster zwingend bleiben, bieten beispielsweise CHT-Hochwasserschutzfenster eine zuverlässige Abdichtung. Die Schutzfenster können nachträglich, entweder auf die Außenwand oder in der Leibung montiert werden. Die fix installierte Wassersperre mit einer Vorsatzschale aus Acrylglas ist mit einem klappbaren Lüftungsdeckel ausgestattet, der bei steigendem Wasserstand automatisch schließt. Die Acrylglasscheibe ist schlagfest und hält einem Wasserstand von über zwei Meter stand.

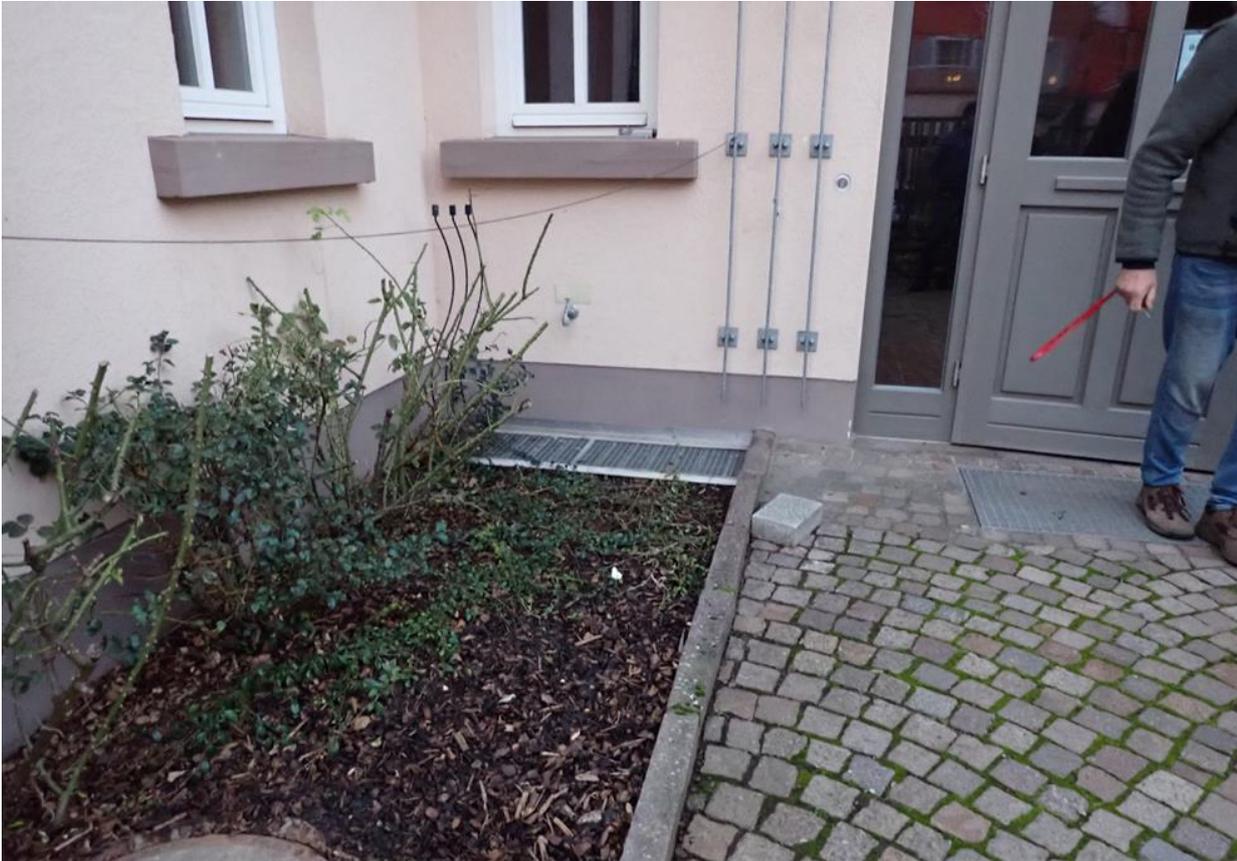
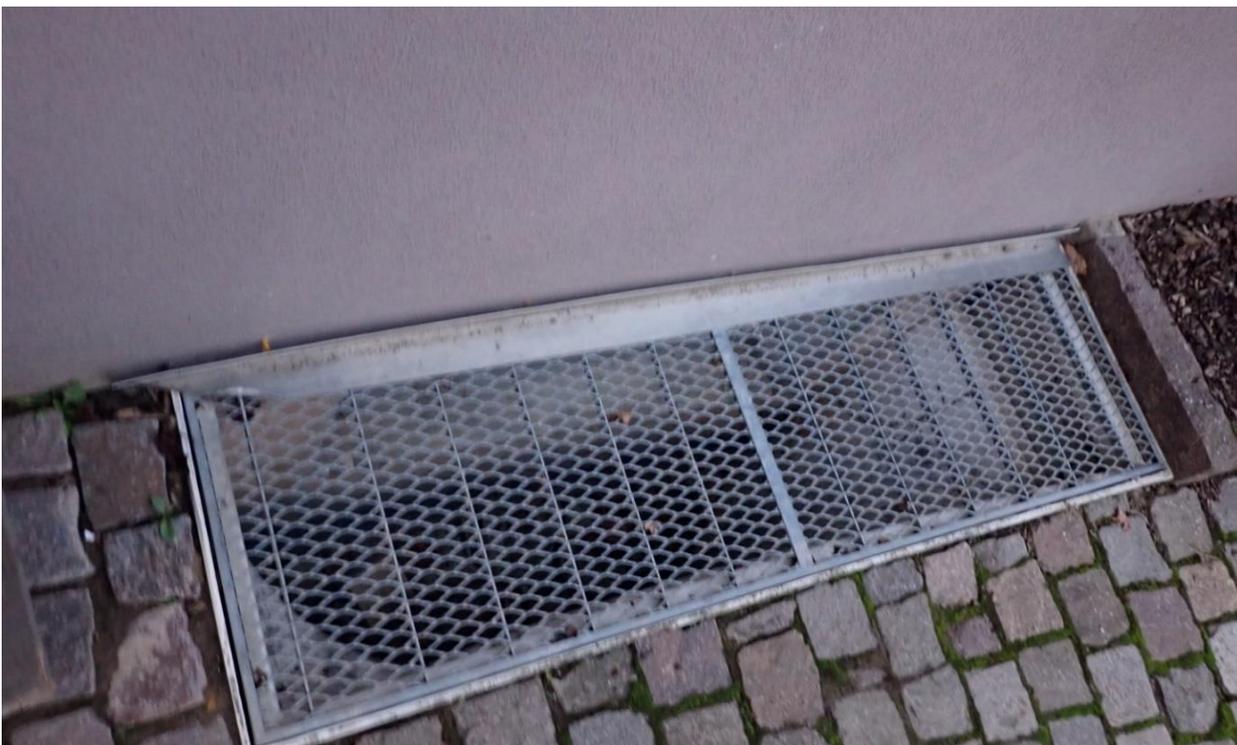
Auch die Lichtschächte im Innenhof liegen exponiert. Kein Lichtschacht und kein dahinterliegendes Kellerfenster war im Sommer 2020 gegen eindringendes Wasser geschützt.

Bei dem Starkregenereignis waren sogar einige Kellerfenster gekippt, sodass Hochwasser sehr leicht eindringen konnte.

Hier muss darauf hingewiesen werden, dass im Extremfall der Wasserdruck in Lichtschächten so hoch steigen kann, dass Wasser auch bei geschlossenen Fenster über die Dichtungen und Undichtigkeiten in der Fensterlaibung in Gebäude eindringen kann.

Um die Kellerräume und die kritische Infrastruktur darin vor Überflutung zu schützen, werden Objektschutzmaßnahmen empfohlen. Für die Lichtschächte im Innenhof wäre eine dauerhafte bauliche Maßnahme, wie beispielsweise eine Aufkantung über das erwartete Hochwasserniveau, geeignet (s. Bilder unten).

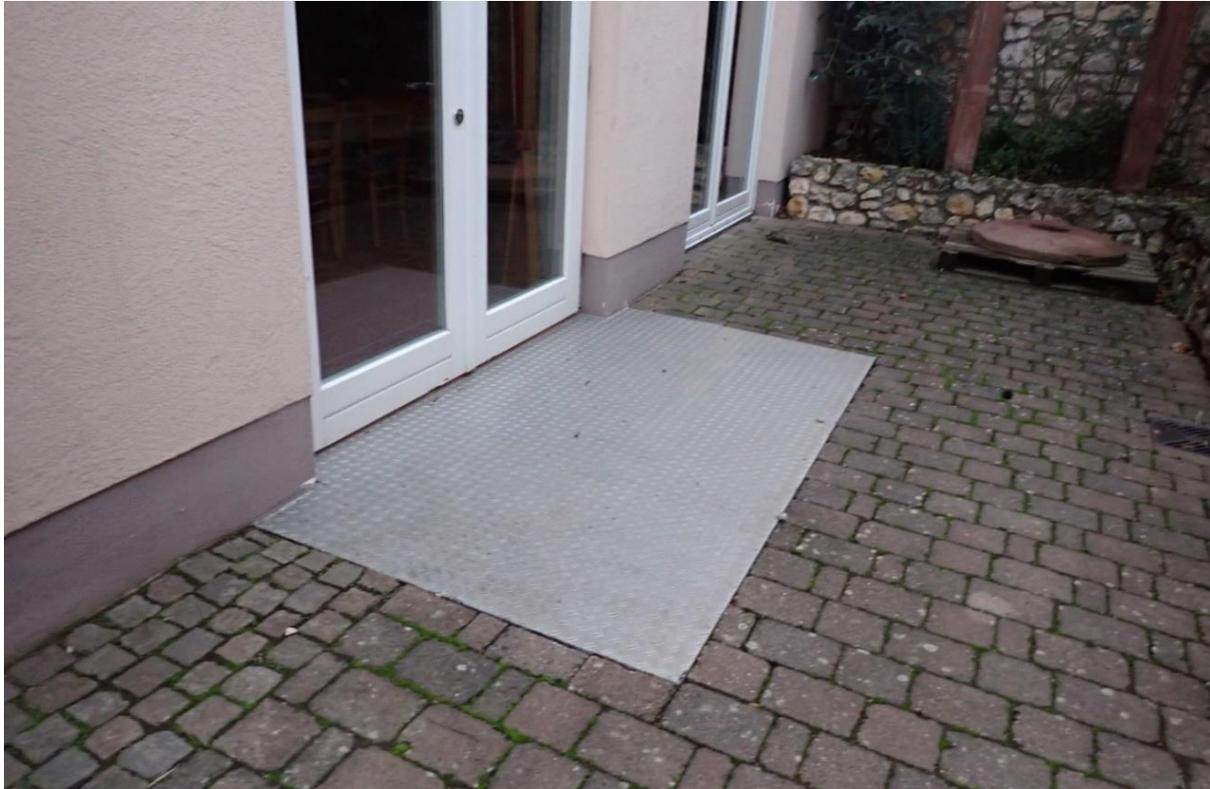
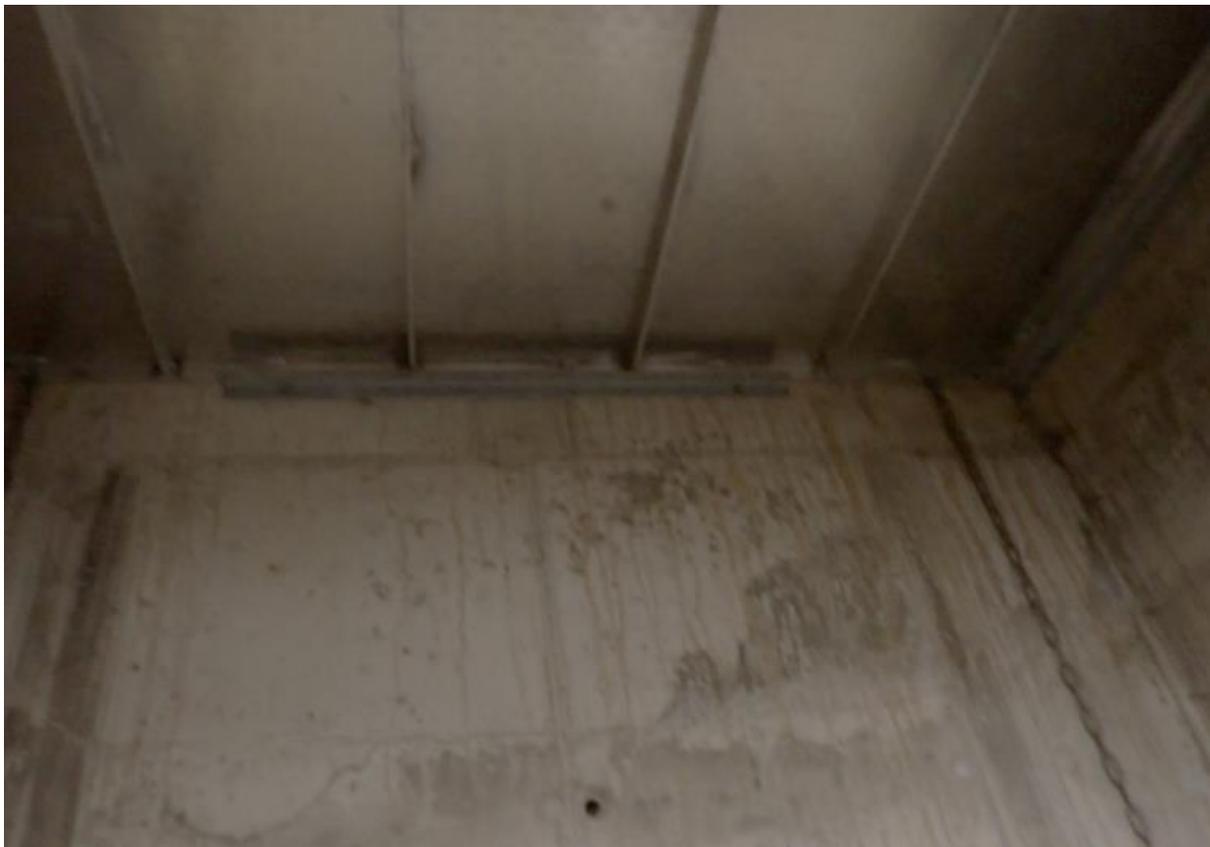
Im Innenhof des Hauses befindet sich ein abgedeckter Schacht als Montageöffnung für größere Ausstattungsteile.

Am Schachtboden (nicht im Bild) befindet sich ein Ablauf, bei dem unklar ist wohin er angeschlossen ist. Die Mauer im Bild unten wurde erst nach dem Schadensereignis im Sommer 2020 errichtet.

Im Sommer 2020 drang Wasser in den Schacht und in die Kellerräume. Unklar ist über welchen Weg das Wasser in den Schacht gelangte. Denkbar ist ein Eindringen von Hochwasser über die Schacht- abdeckung, ein Rückstau aus dem Kanal oder dem Mühlbach über den Ablauf oder von Grundwasser über einen undichten Anschluss des Schachtes an das Gebäude. Insofern wäre es aufwändig. Den Schacht nachträglich druckwasserdicht abzudichten.

Aus dem Schacht führt eine Stahltür in einen Keller. Die Tür ist mit umlaufender Metalllippe ausgebildet und die Bodenlippe sollte, wie seitlich bereits installiert, mit einer Dichtung versehen werden. Aus Gründen des Überflutungsschutzes sollte die Tür möglichst geschlossen gehalten werden. Mit höheren Kosten verbunden wäre der Austausch der vorhandenen gegen eine druckwasserdichte Tür.

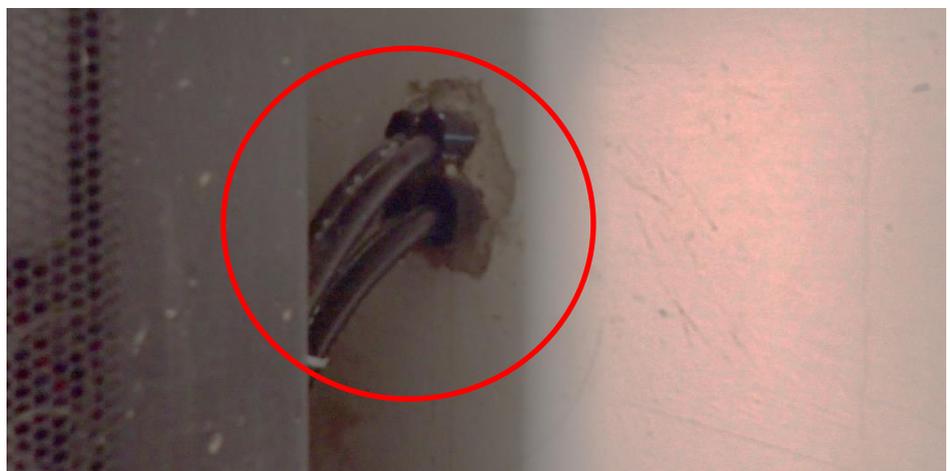
Direkt hinter dem Serverschrank liegt die Mauerdurchführung für Kabel. Die Durchführung scheint nicht druckwasserdicht ausgebildet zu sein, so dass auch hier hoch anstehendes Grundwasser in den Kellerraum eindringen kann.

Ortskundige berichten, dass die Keller der umliegenden Gebäude immer feucht sind und dies auch im Haus der Vereine vor dem Umbau so war. Druckwasserdichte Leitungsdurchführungen sollten folgendermaßen aussehen.
